***Deslizamientos de Suelos Ocurridos
en los Municipios de Amatepec, Coatepec
Harinas, Ixtapan de la Sal y Tenancingo,
Estado de México***

**Instituto de Protección Civil
del Estado de México**

Cuaderno de Investigación 5

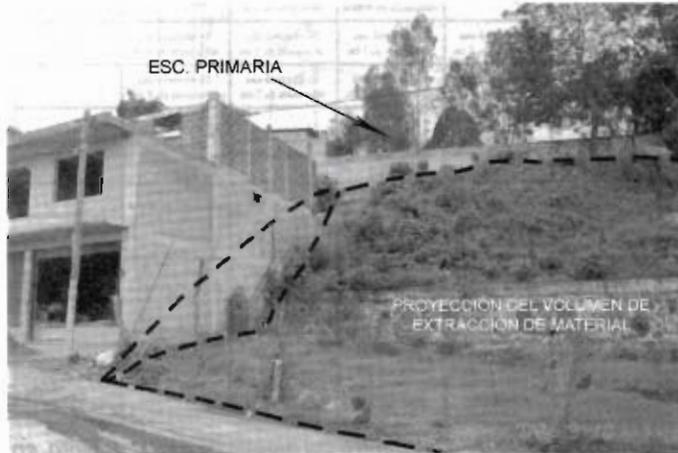
Foto 1. La imagen muestra la zona donde se extrajo el material, con la finalidad de lotificar el terreno

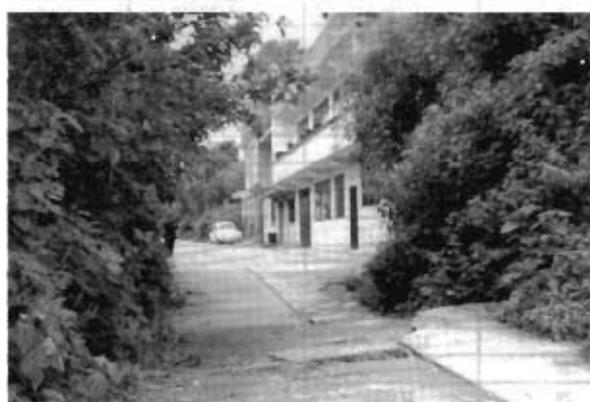
La foto 4 tomada en el punto 7-7', muestra un claro cambio en el terreno, ya que hubo una diferencia de 5 cm, lo cual es un indicador de que el bloque se está moviendo. Asimismo, en el interior de la escuela se observaron evidencias de éste movimiento, el cual se aprecia perfectamente en algunos escalones del corredor y en la barda de la escuela (foto 5) que se está inclinando, además de observarse una separación del terreno de aproximadamente 5 centímetros.

Foto 4. La imagen muestra la zona de los puntos 7-7', donde se observa el "salto" del terreno, a consecuencia del movimiento del bloque

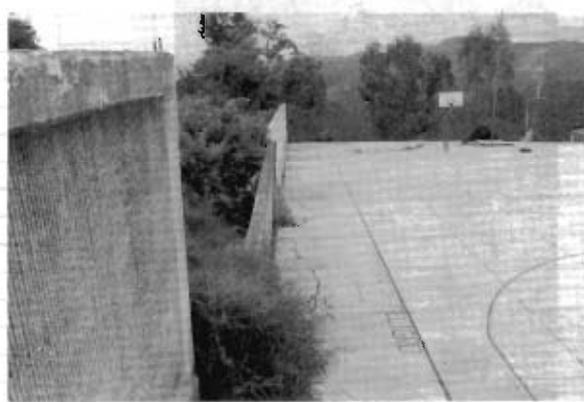
Foto 5. Barda norte de la Escuela Primaria Estatal "20 de Noviembre", que muestra una deformación clara

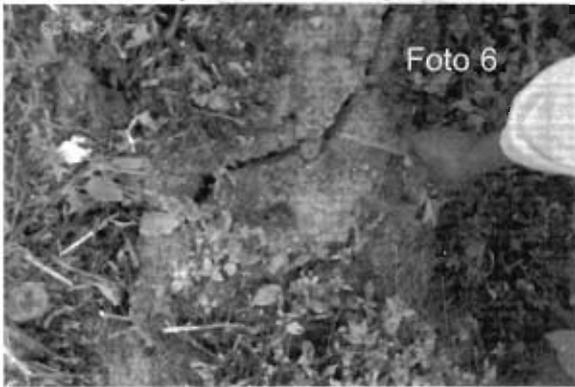
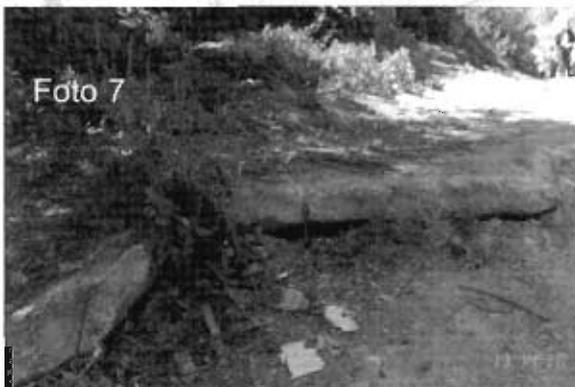
En las imágenes de las fotos 6 y 7, se aprecia el efecto de asentamiento diferencial del terreno, debido a su movimiento pendiente abajo.

Fotos 6 y 7. La imagen de la foto 6, fue tomada entre los puntos 3-3'. Obsérvese el agrietamiento del terreno a consecuencia del movimiento del bloque deslizante. La foto 7, correspondiente a la calle Ampliación María Bonita, se observa el desnivel del terreno, en el cual existen aproximadamente 18 cm de separación

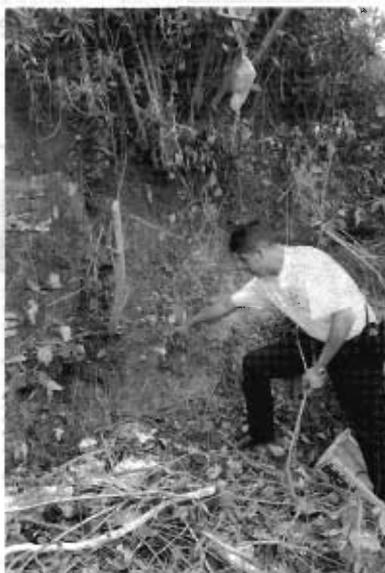
Foto 8. En ésta imagen se aprecia el desnivel sufrido por el terreno, debido al proceso de deslizamiento, acelerado por el agua de la lluvia torrencial ocurrida el 28 de agosto del 2003

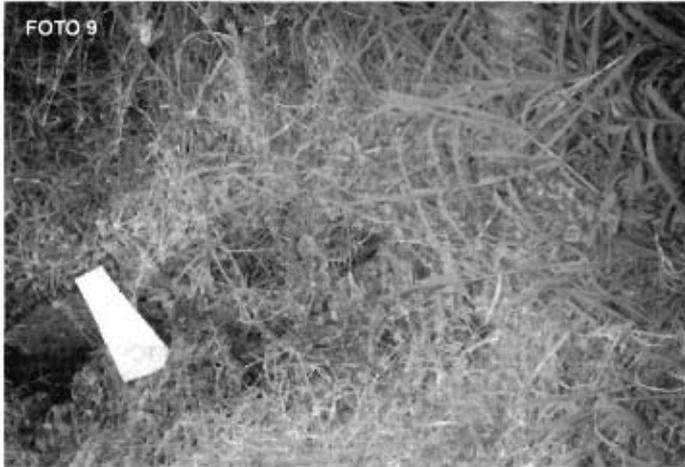
Es posible que éste derrumbe se haya originado debido a la infiltración y saturación del terreno con agua de lluvia por alguna de las fracturas que lo afectaba, así como a su consecuente asentamiento y desplazamiento pendiente abajo por gravedad.

La foto 9, muestra una de las fracturas presentes en el sector de terreno que se ha reportado como próximo a deslizarse. Ésta foto fue tomada viendo hacia el sur

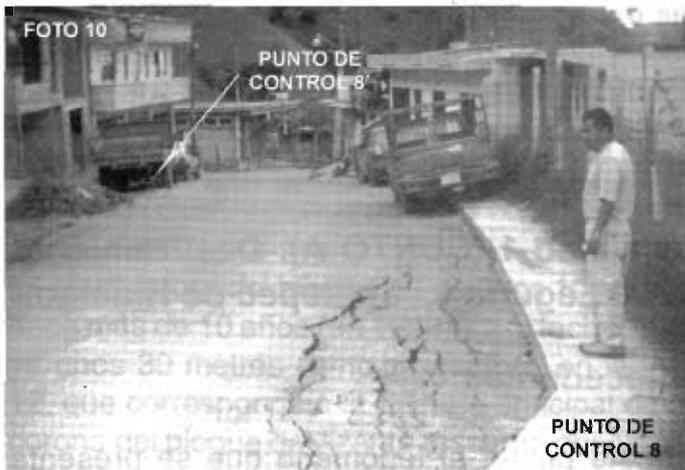
En la imagen 10, se puede observar la ubicación de los puntos de control 8-8', así como el segmento de la carpeta asfáltica de la Av. Independencia que resultó afectado por el asentamiento y desplazamiento pendiente abajo del sector de terreno próximo a deslizarse. La imagen fue tomada viendo hacia el norte

Éstas fracturas se interpretan como consecuencia del movimiento relativo que está sufriendo éste sector del bloque deslizante (ver tabla 4, puntos de control y monitoreo 8-8'). Cabe señalar que el segmento dañado de la carpeta asfáltica, se ubica a escasos 15 metros al poniente de la Escuela Primaria "20 de Noviembre".

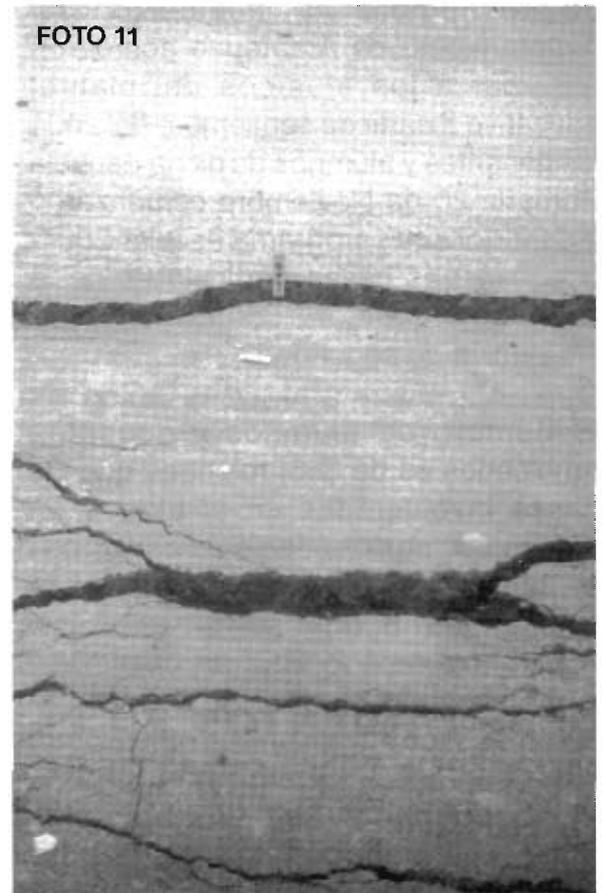
asentamiento de terreno, parte de la carpeta asfáltica de la Av. Independencia presenta una serie de fracturas (foto 10) con aberturas que varían desde unos 2 mm hasta 3 cm y desplazamientos verticales que llegan a ser de hasta 1 cm (foto 11).

La fotografía 11, muestra un detalle de las fracturas de la carpeta asfáltica. Dichas fracturas presentan aberturas que varían desde unos 2 mm hasta los 3 cm y desplazamientos verticales que llegan a ser de hasta 1 cm. La foto fue tomada viendo hacia el este

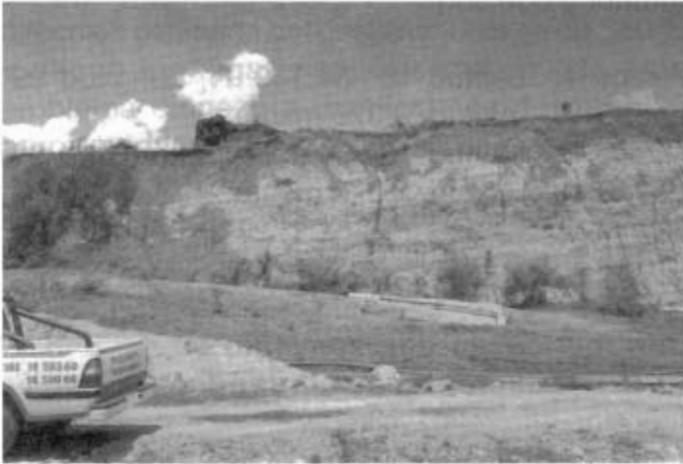
Foto 12. Aquí se observa el bloque que ha caído ya unos 30 metros en un periodo de 10 años. Inicialmente el nivel del bloque inferior estaba a la misma altura del borde donde se encuentra una de las dos casas, ya abandonadas (la otra está fuera de foto a la derecha)

La caída inicial del bloque fue de unos 10 metros hace más de 10 años (en 1992) y a la fecha tiene ya unos 30 metros como se observa en la foto 12, que corresponde a la fractura principal de la corona del bloque deslizante (escarpe principal). Esto, nos da una indicación de que la tasa de movimiento es de unos 3 metros por año, que es muy alta e indicativa que el fenómeno se va a seguir manifestando en los próximos años.

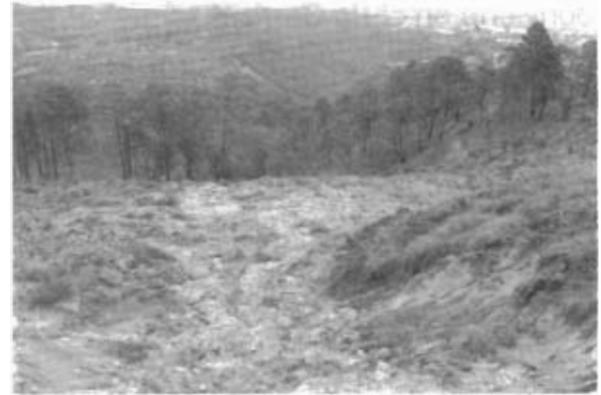
Foto 13. Aquí se observa el material producto del deslizamiento, cuyo dren es pendiente abajo hacia un arroyo

Debido al desplazamiento del terreno de ladera, se han generado fracturas perpendiculares a la dirección del movimiento en toda el área, por donde penetra el agua de lluvia juntamente con el sedimento fino arcilloso que sirve como lubricante en el plano de deslizamiento, provocando la transformación de la energía potencial del material en energía cinética que le da movimiento a todo el bloque deslizante, el cual no se detendrá hasta reducir al máximo su energía potencial; en otras palabras, el agua lubrica el material arcilloso en el plano de deslizamiento, provocando una aceleración en el movimiento de grandes cantidades de material que se están desplazando por gravedad en dirección del arroyo.

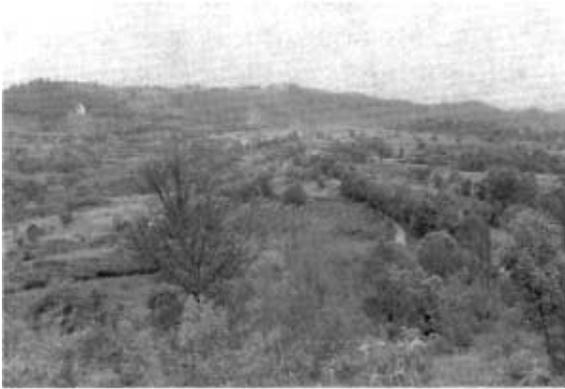
Foto 14. Bloque de terreno en proceso de deslizamiento hacia la parte izquierda, donde se encuentra el arroyo Chiltepec. Al fondo se ve la población de Chiltepec de Hidalgo

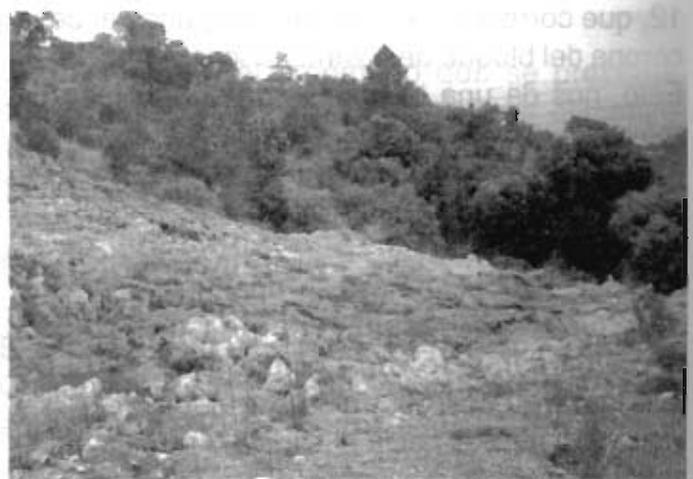
Foto 15. Material encauzado hacia el arroyo Chiltepec, producto del bloque de deslizamiento de La Laguna 2. Obsérvese la destrucción del terreno, como en el de La Laguna 1

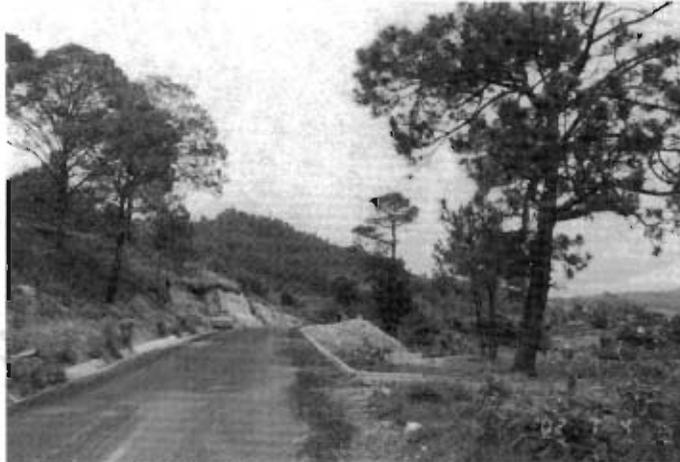
En ésta zona ocurrió un deslizamiento a fines de octubre del 2001, que ocasionó la destrucción de un tramo carretero de 65 metros (foto 16). La dirección estimada del deslizamiento es de S80°E y según los lugareños, informaron que éste problema empezó a manifestarse desde 1995 aproximadamente.

Foto 16. Tramo de carretera reparado, después del deslizamiento de ladera hacia la parte derecha de la foto. Nótese la inclinación del pino grande de la derecha

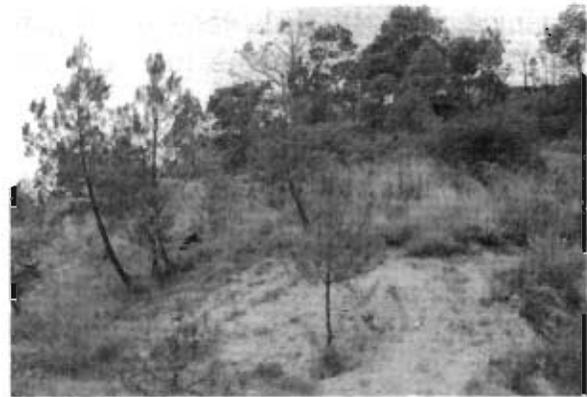
Foto 17. Terreno y árboles desplazados por el bloque en proceso de deslizamiento, desde finales de octubre del 2001

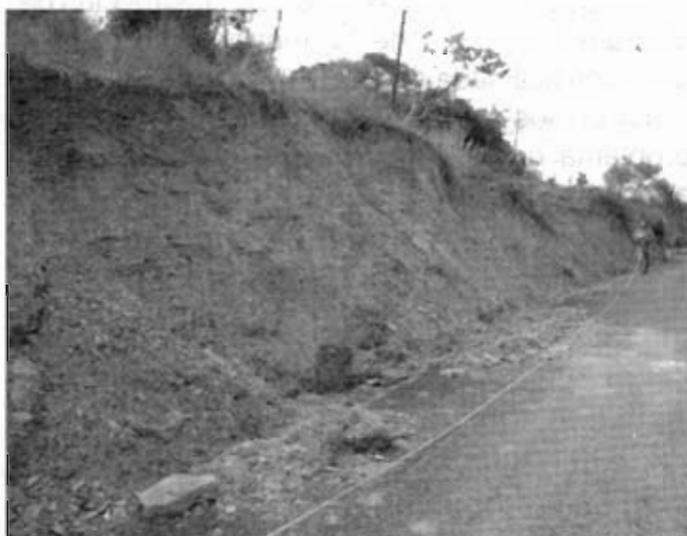
Foto 18. Tramo carretero de 47.5 m, que abarca la base del bloque deslizante. Obsérvese a la izquierda los constantes derrumbes por el avance del terreno hacia la carretera

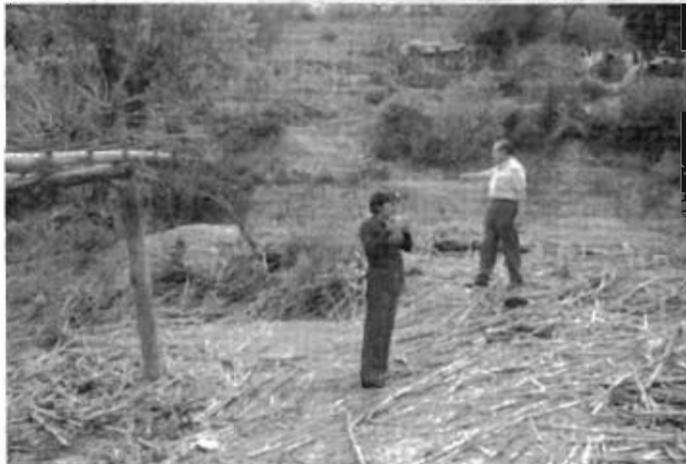
Foto 19. Aquí se observa la zona de fracturamiento (escarpe principal) en la parte alta del bloque (corona) en proceso de deslizamiento en San Miguel Laderas. Por éste escarpe y fracturas asociadas se filtra el agua de lluvia, provocando una "tasa" mayor de deslizamiento, sobre todo durante el verano

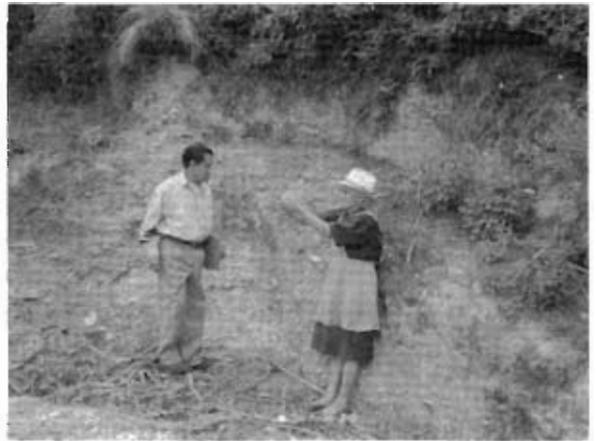
Debe señalarse que en el costado derecho del bloque deslizante existe una casa habitada, la cual puede ser afectada en la medida que el tramo de terreno avance pendiente abajo, sobre todo durante la temporada de lluvias.

Foto 20. Aquí se observa cuánto se ha deslizado verticalmente el bloque de terreno en su parte superior. La persona de la derecha vive a unos cuantos metros del límite de la zona de fracturamiento

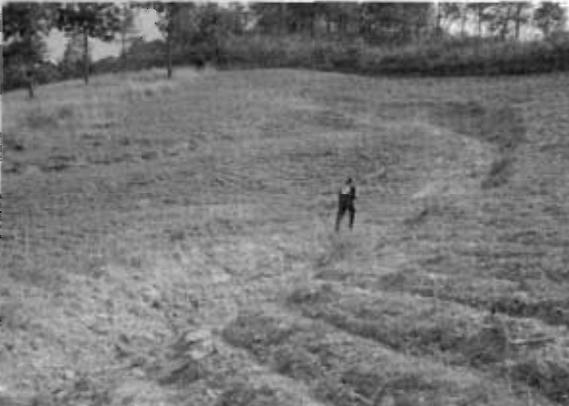
Foto 21. Zona de desconchamiento en forma de herradura, en el deslizamiento dentro de la jurisdicción de la comunidad Los Naranjos

Aquí, la zona de fracturamiento en la corona o zona de desconchamiento tiene forma de herradura (foto 21), donde existen desplazamientos horizontales de hasta 6 metros y verticales de 2.58 metros, lo que da una idea de lo que ha migrado ésta masa de terreno pendiente abajo, como se ve en la fotografía 22 en un período de 2 años a lo sumo (entre 2001 y 2002).

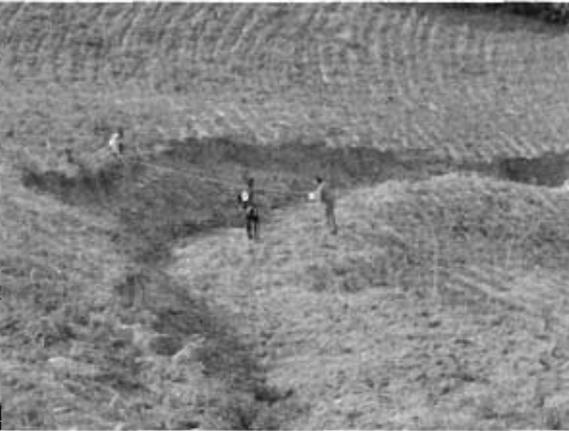
Foto 22. Medición de los desplazamientos horizontales y verticales en la corona del bloque deslizante

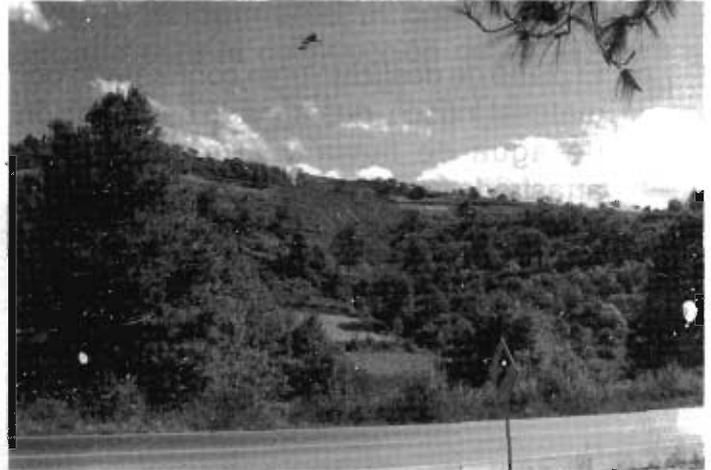
ejemplificar el caso de afectación de un tramo carretero (foto 23), debido también al corte realizado durante la construcción del mismo y a otros factores adicionales que más adelante se señalan.

Foto 23. Tramo carretero, afectado por el deslizamiento ocurrido el 4 de noviembre del 2002, a la altura del km 39.5 de la Carretera Federal No. 55 que comunica a Tenancingo con Tenango del Valle

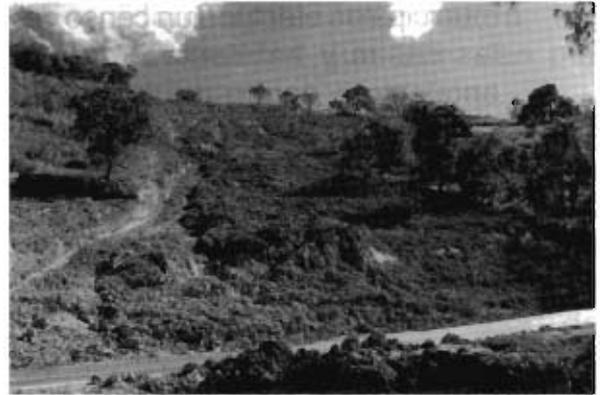
Durante trabajo de campo, se observó que el terreno de ésta loma fue desmontado por los dueños para ser utilizado como terreno de cultivo. Es precisamente ésta situación la que dio lugar a la inestabilidad de la ladera, ya que al no existir una cubierta vegetal (árboles, arbustos y pasto), que "amarrara" al terreno, era de esperarse que durante las lluvias el terreno se fracturara y saturara de agua (foto 24), lo cual originó que el terreno se deslizará pendiente abajo, produciendo derrumbes de material en ésta zona, luego de la ocurrencia de tres días de llovizna pertinaz. Aunado a esto, también intervino el factor de debilidad de la ladera, al ser realizado el corte en el tramo carretero mencionado y cuya pendiente general es de unos 60°.

Foto 24. Deslizamiento de material, ocurrido en una ladera de los terrenos de cultivo del ejido de San Martín Coapaxtongo. Nótese la saturación del terreno por agua de lluvia
