Instituto de Protección Civil del Estado de México

Cuaderno de Investigación

Fracturamientos Recientes en Municipios del Estado de México

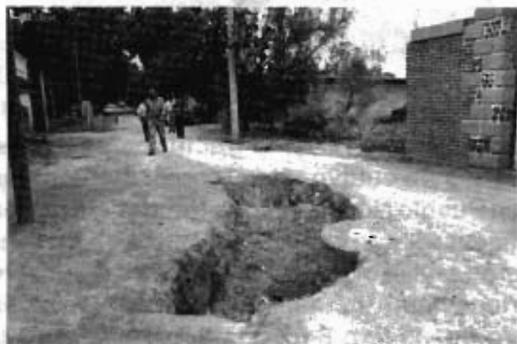
Foto 1. Localidad Z1, fractura que cruza por la calle Francisco I. Madero, del poblado de San Sebastián

Cabe señalar que en la calle Francisco I. Madero, fue donde la fractura se manifestó con mayores dimensiones, 90 cm de ancho y 1.00 metro de profundidad.

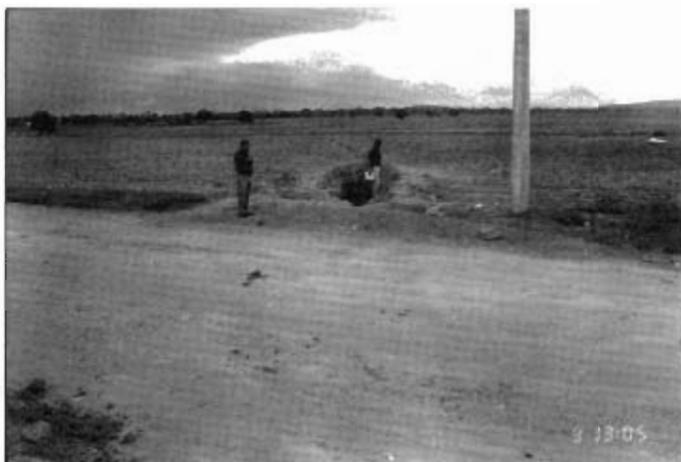
Foto 2. Localidad Z2, fractura que atraviesa terrenos de cultivo y parte de la Av. San Mateo en San Juan Pueblo Nuevo

Durante el recorrido de la zona, se observó que la primera de estas fracturas tiene un ancho de entre 80 y 90 cm y una profundidad aproximada de 1 metro, la cual se pudo seguir en el terreno a lo largo de unos 400 metros, afectando en diferentes grados a 10 propiedades de la zona, dentro de las que resalta en importancia la casa ubicada en Av. Cinco de Mayo # 76 y que en éste trabajo se considera como el inicio de fractura (foto 3), así como la propiedad ubicada en Callejón de Venustiano Carranza S/N, la cual se considera como fin de la misma (foto 4). En todas las propiedades visitadas, se observaron pequeños fisuramientos en muros y pisos, los cuales se interpretan como evidencia de afectación y continuidad de la fractura.

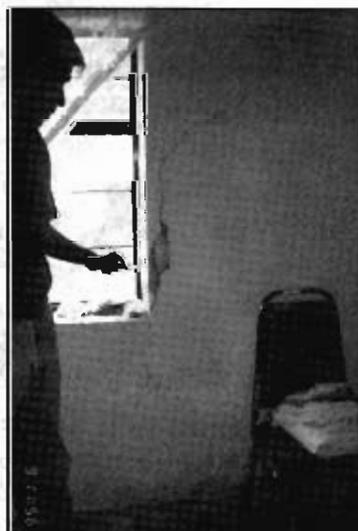
Foto 3.- Fisuramiento en muro de la casa, ubicada en la calle Av. Cinco de Mayo #76

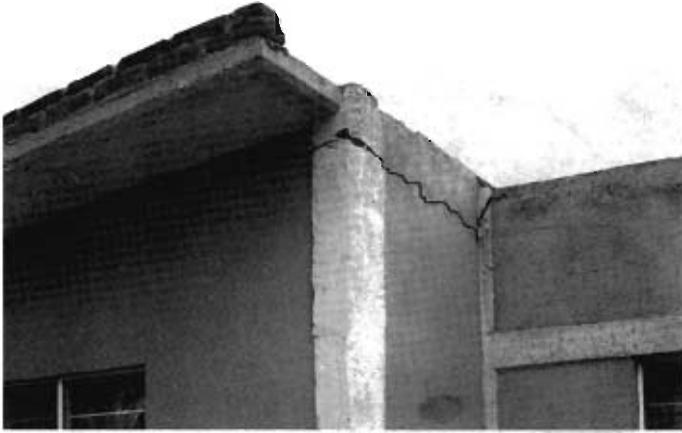
Foto 4.- Fisuramiento en pared de la casa, ubicada en el Callejón de Venustiano Carranza S/N

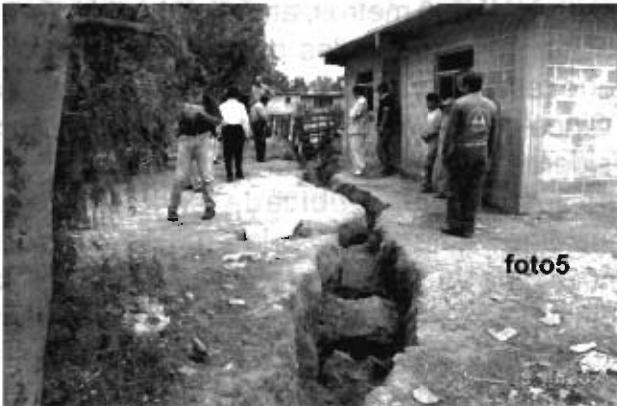
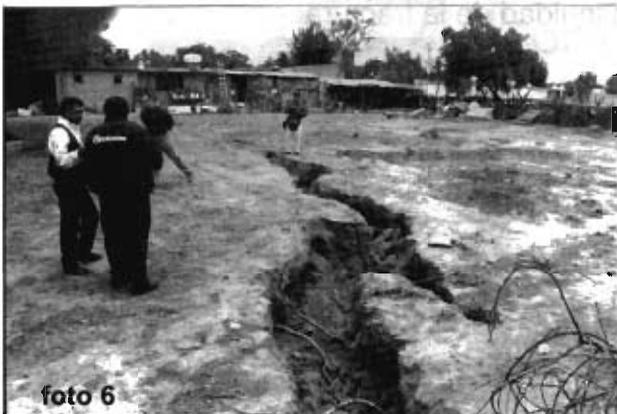
La foto 5 muestra la fractura en la calle Francisco I. Madero, en la cual existe una casa en proceso de construcción y que se ubica a unos cuantos centímetros de la misma. La foto 6 presenta un panorama general de la misma fractura, la cual afecta el piso de la propiedad que se observa al fondo

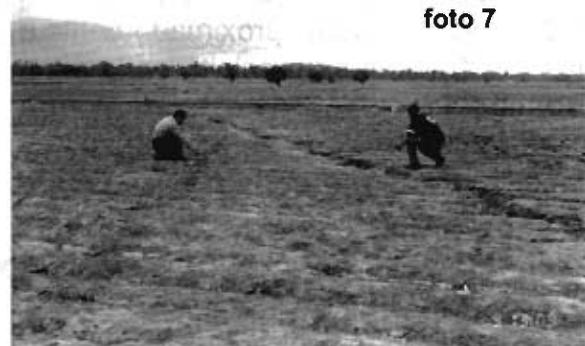
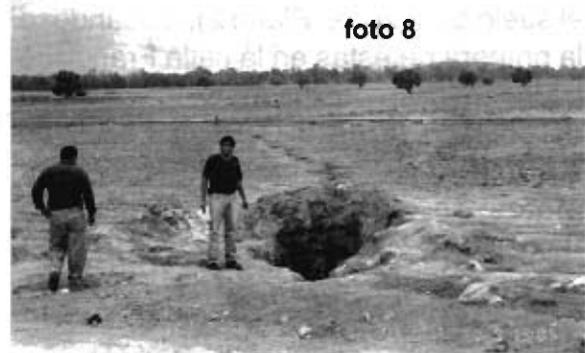
La segunda de estas fracturas tiene un rumbo o dirección general $N45^{\circ}E$, presentando un ancho de entre 5 y 6 metros, una profundidad aproximada de 5 metros y una longitud promedio de 500 metros (fotos 7 y 8), que afectó principalmente terrenos de cultivo de San Juan Pueblo Nuevo y parte de la Av. San Mateo, antes camino Real a Santa Lucía (ver foto 2). Durante la evaluación de ésta zona solo se observaron evidencias de afectación en la barda oriente de una propiedad, sin que la construcción principal resultara dañada.

Panorama general de la fractura presente en terrenos de cultivo de la jurisdicción de San Juan Pueblo Nuevo. Ambas fotografías fueron tomadas viendo hacia el noreste. La foto 7 fue tomada sobre terrenos de cultivo pertenecientes a San Juan Pueblo Nuevo, en tanto que la foto 8 fue tomada, respecto a la foto anterior, 40 metros más adelante en dirección del rumbo general, específicamente a la orilla de la Avenida San Mateo

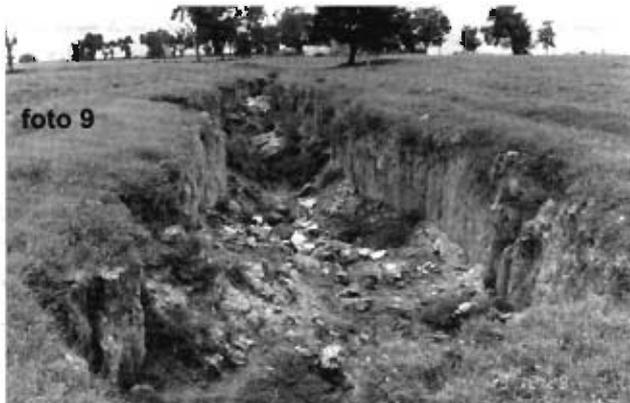
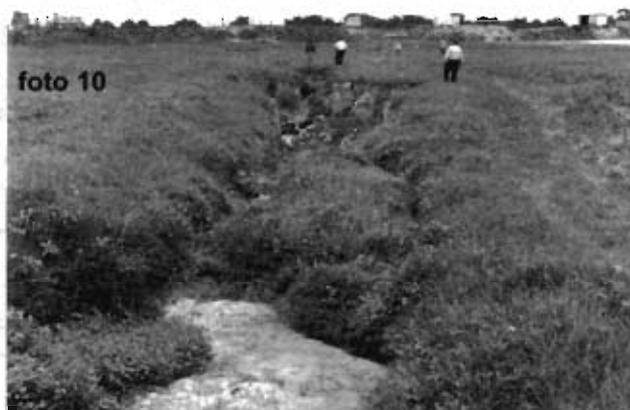
Fotos 9 y 10. Panorama general de la fractura presente en terrenos de cultivo del paraje conocido como Buenos Aires, perteneciente a la Ex-hacienda de Guadalupe. La foto 1 fue tomada viendo hacia el noreste, en tanto que la foto 2 fue tomada viendo hacia el suroeste. Ambas imágenes son de fecha 9 de julio del 2003

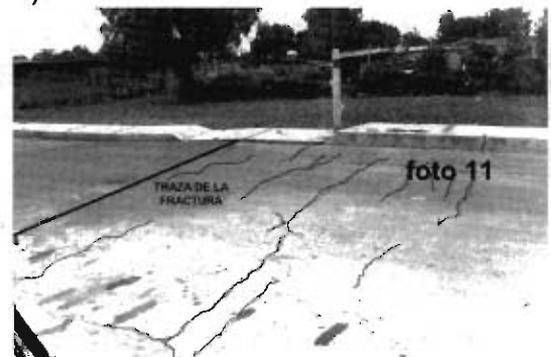
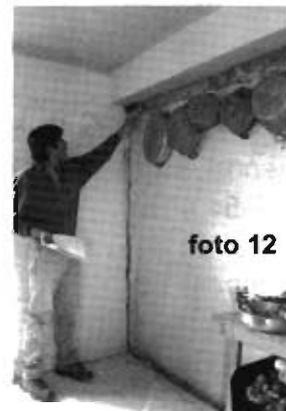
Parte de los daños causados por ésta fractura quedaron de manifiesto sobre la calle Francisco Javier Mina esquina con Callejón del mismo nombre, donde se estimó una zona de influencia de aproximadamente 50 metros (foto 11), cuyo límite oriente se consideró a partir de la propiedad ubicada en la calle Francisco Javier Mina # 17, siendo ésta finca la que presenta mayores daños en muros y pisos, los cuales comenzaron a aparecer en el año de 1980, según comentarios de los habitantes de la misma (foto 12), en tanto que el límite poniente se estableció hasta la propiedad marcada sin número sobre la misma calle (ver foto 4).

La foto 11 muestra la fractura y su zona de influencia, que se manifiesta a través de una serie de grietas en el pavimento de la calle Francisco Javier Mina. La imagen fue tomada desde la propiedad marcada con el número 17. La finca que se ubica en la esquina superior izquierda corresponde al límite poniente de dicha zona de influencia. La foto 12 muestra la separación de 15 cm que existe entre dos habitaciones dentro de la misma casa. Ambas imágenes son de fecha 9 de julio del 2003

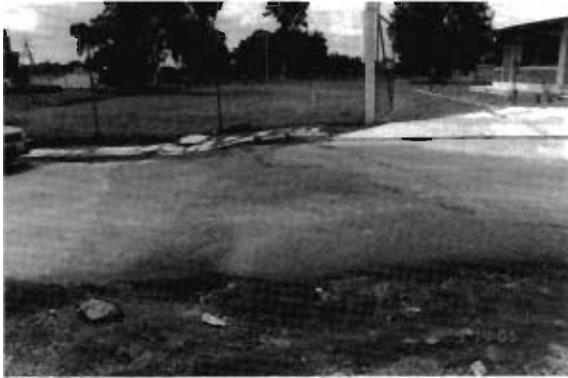
Foto 13. Obsérvese la afectación del pavimento y banqueta, producto del movimiento horizontal de aproximadamente 25 cm y un salto de la fractura de cerca de 20 cm en la calle Lucas Domínguez

Por otra parte y siguiendo las manifestaciones de ésta fractura en dirección al suroeste, se observó en el pavimento y acera de la calle Lucas Domínguez, un desplazamiento horizontal de aproximadamente 25 cm y un salto de la fractura de cerca de 20 cm (foto 13), movimientos que se han venido manifestando desde hace aproximadamente 7 años (1996).

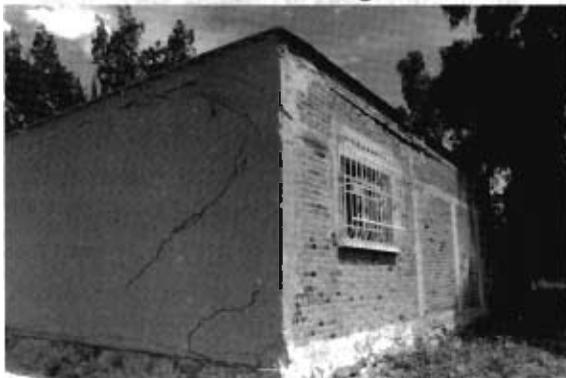
Foto 14. La imagen muestra los daños en muros y losa de una de las propiedades localizada en la en la Cuarta Cerrada de González Ortega

calles Cristóbal Colón, Cuarta Cerrada de González Ortega (foto 14) e Isidro González. Precisamente en la propiedad de ésta última calle, fue donde se observaron los mayores daños en los muros de una de las habitaciones de la finca, los cuales comenzaron a manifestarse hace dos años (2001), según comentó su propietaria.

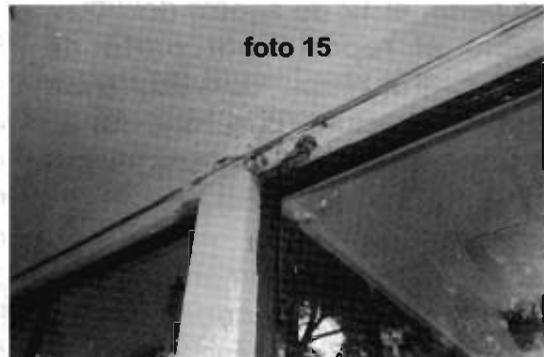
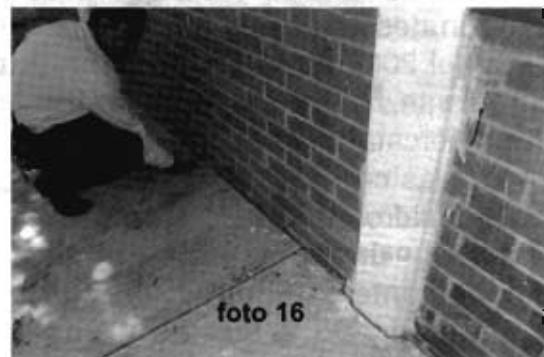
La misma fractura, llega a manifestarse hasta el plantel escolar C.B.T. "Dr. Carlos Graef Fernández", ubicado en calle González Ortega # 22 esquina con calle Isidro González, donde se apreciaron daños en los muros y pisos de la nave, que fue construida hace aproximadamente 5 años, así como en la nave que tiene aproximadamente 19 años de construida, en la cual se observaron daños en los muros, pisos, castillos y traveses de algunas de las aulas (fotos 15 y 16). Estos daños comenzaron a agudizarse hace aproximadamente 2 años (2001), según informaron docentes y empleados del plantel.

Fotos 15 y 16. Las fotos muestran un panorama general del grado de afectación que presenta la nave que fue construida hace aproximadamente 19 años, que consiste fisuramientos en castillos y traveses (foto 15), así como separaciones de aproximadamente 3 cm entre los pisos y muros de las aulas (foto 16), además de observarse en los pisos de las aulas un ligero declive hacia el sur

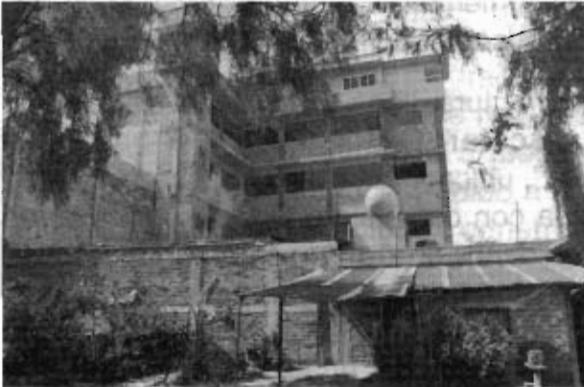
Cabe señalar que a unos cuantos metros al sur de éste plantel, se construyó un edificio de 5 plantas (foto 17), el cual se levantó justo en la misma dirección de la fractura identificada.

Foto 17. Edificio de 5 plantas que se levantó dentro del área de influencia de la fractura identificada. Dicha construcción se ubica a unos cuantos metros al sur del C.B.T. "Dr. Carlos Graef Fernández"

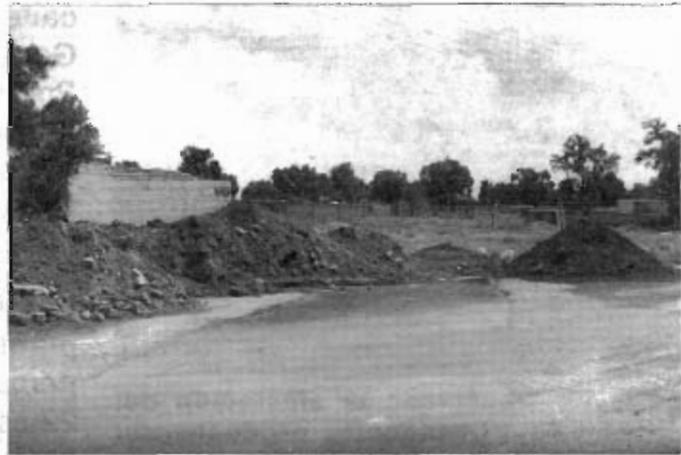
Se manifestó (según comentarios de vecinos del lugar) después de la ocurrencia de una lluvia torrencial que tuvo una duración desde las 20:00 hrs. del 2 de agosto del 2004 hasta las 03:00 hrs. del día siguiente, fue entonces cuando los vecinos se percataron que en la esquina formada por las calles Isidro González y Cerrada de Isidro González, el terreno presentaba una fractura de aproximadamente 30 metros, con un ancho estimado de 2 metros y una profundidad de 2 metros aproximadamente.

Ésta "nueva fractura" afectó principalmente el terreno de un lote baldío y parte del pavimento de la calle Isidro González (foto 18).

Foto 18. En la imagen se aprecia el relleno y reparación de la cinta asfáltica sobre la calle Isidro González. La foto fue tomada viendo hacia el noreste, en dirección de la Cerrada de Isidro González

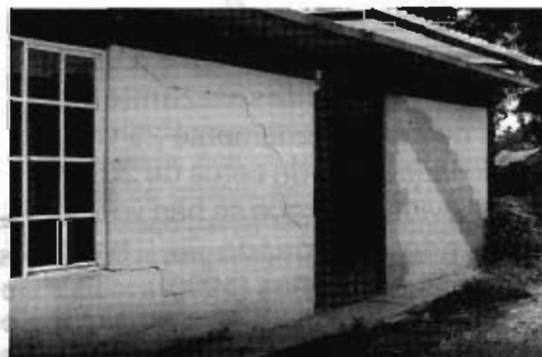
Ésta bifurcación (ver Plano 2), tiene un rumbo general S47°W y una longitud aproximada de 450 metros y se considera que inicia en la casa ubicada en la Cuarta Cerrada de González Ortega (ver foto 14). Siguiendo el rumbo general de la fractura, se observó que ésta afecta en diferentes grados a algunas fincas ubicadas en la Cerrada de Isidro González (foto 19). Cabe mencionar que estos mismos vecinos manifestaron que los daños que presentan sus propiedades comenzaron a manifestarse desde hace unos 4 años (en el año 2000).

Foto 19. La foto muestra la serie de fisuras presentes en los muros de una construcción, ubicada en la Cerrada de Isidro González

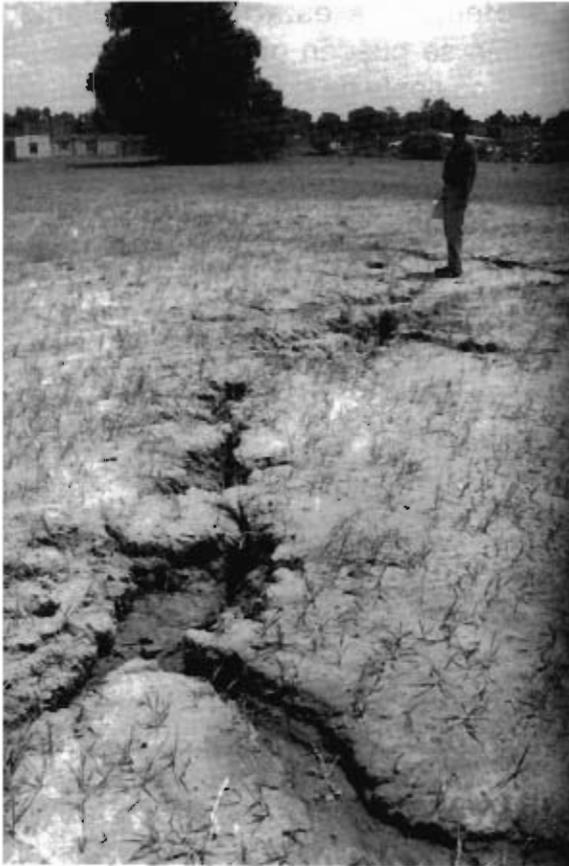
Foto 20. En la imagen, se ve claramente la traza de la “nueva fractura”, la cual afecta terrenos de cultivo que colindan con el bordo oriente del Gran Canal del Desagüe. La foto fue tomada viendo hacia noreste, en dirección de la zona urbana

Continuando con el mismo rumbo suroeste, se pudo observar y determinar que la fractura se prolonga por terrenos de cultivo que colindan con el bordo oriente del Gran Canal del Desagüe (foto 20), donde inclusive se pudo ver la profundidad en algunos de los sectores de la misma.

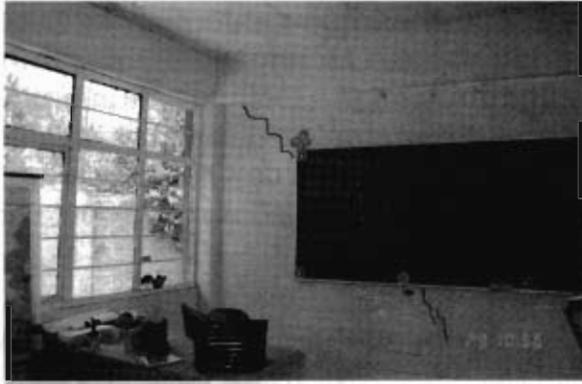
Durante la evaluación realizada al plantel el 29 de abril del 2003, se pudo observar que la mayoría de los muros de las naves, presentan cierto grado de agrietamiento (foto 22), el cual se interpreta como producto del hundimiento diferencial que está sufriendo el terreno hacia el poniente que se puede apreciar perfectamente en el piso del patio del plantel (foto 23).

Foto 22. La imagen muestra el agrietamiento en los muros de un aula del plantel

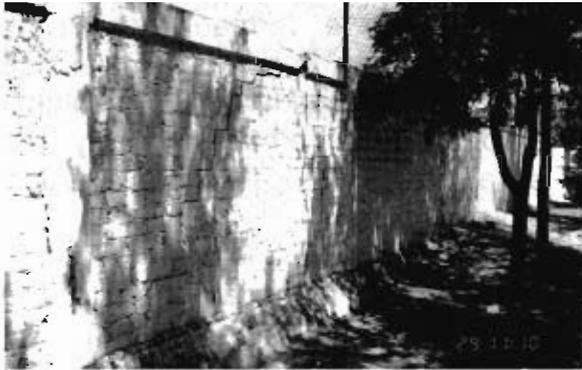
Foto 24. Sector poniente de la barda perimetral del plantel, nótese los efectos causados por la subsidencia del terreno, debido quizás a la presencia de una fractura en el terreno

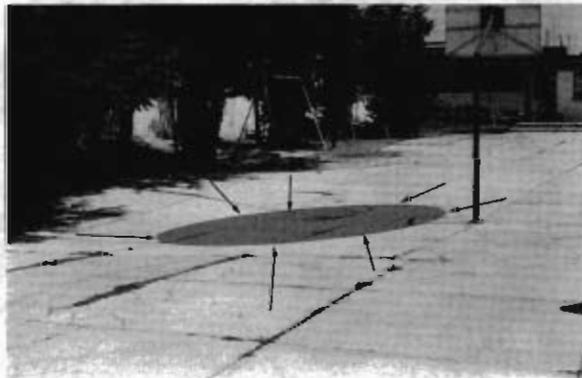
Foto 23. Piso del patio de la escuela, el cual presenta cierto grado de hundimiento, apreciándose claramente entre el columpio y el poste de la cancha de básquetbol

Sin embargo, éste hundimiento del terreno, pudiera estar relacionado con la presencia de una posible falla de rumbo N73°E, la cual empieza en el panteón municipal, pasa por la escuela y continúa en la misma dirección hasta aproximadamente unos 400 metros, según comentaron los docentes del plantel.

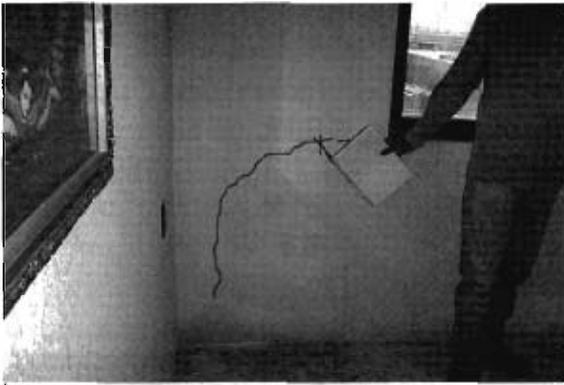
La foto 25 muestra los daños que presentan los muros de la finca ubicada en la Privada 10 de Mayo

En la casa ubicada en Privada 10 de Mayo, Manzana 60 – Lote 166, se apreció un ligero agrietamiento en las zonas de junta entre los muros, traveses y castillos de la construcción (foto 25). Así mismo, se observó en el pavimento y acera de la misma calle, un desplazamiento vertical de aproximadamente 2 centímetros (foto 26) y una zona de influencia de la fractura de aproximadamente 6 metros. Cabe señalar que ésta propiedad se ubica precisamente sobre la traza de la fractura (foto 27).

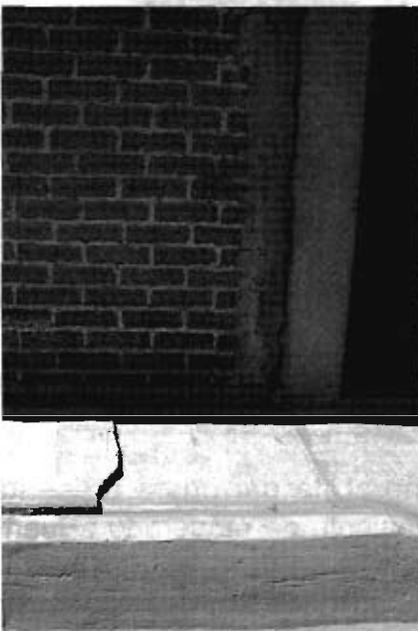
La fotografía 26 muestra un detalle del desplazamiento vertical que sufrió la construcción

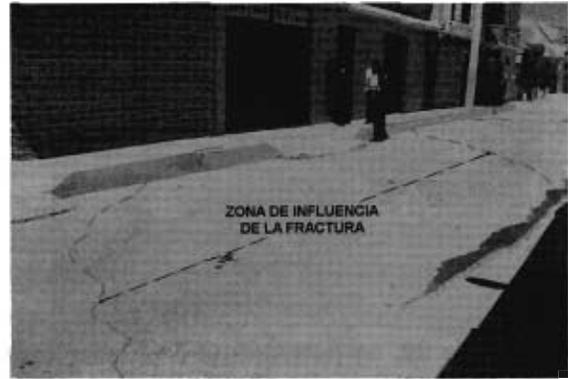
La foto 27 se aprecia de manera general la zona de influencia de dicha fractura. Nótese que la finca en cuestión se encuentra sobre la traza de la fractura.

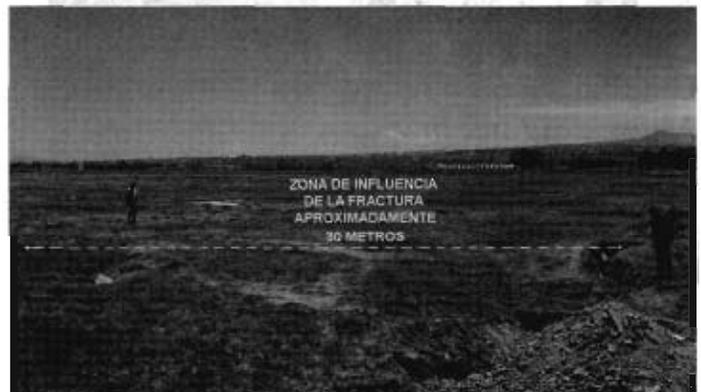
La fractura continúa sobre terrenos del ejido de San Pedro Atzompa donde se aprecian las mayores dimensiones de la misma, con una zona de influencia de aproximadamente 30 metros de ancho (foto 28).

La foto 28, muestra un panorama general de la zona de influencia de la fractura sobre los terrenos del ejido de San Pedro Atzompa. Dicha zona de influencia se estimó en el terreno en aproximadamente 30 metros de ancho. La imagen fue tomada viendo hacia el oriente

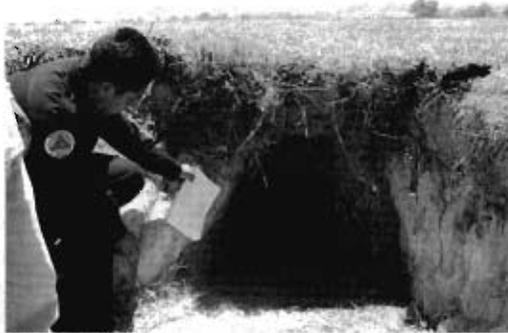
En la fotografía 29, se aprecia que la fractura no se manifiesta en superficie; se encuentra presente en el subsuelo con una abertura estimada de 50 cm.

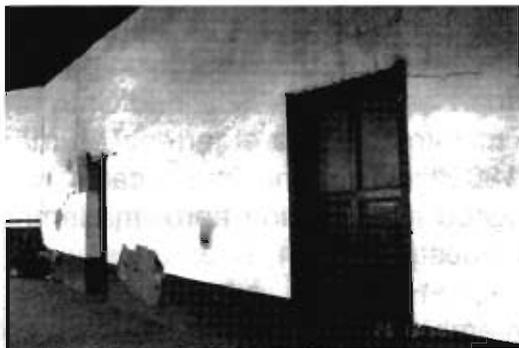
Foto 31. Fisuramiento en los muros y piso

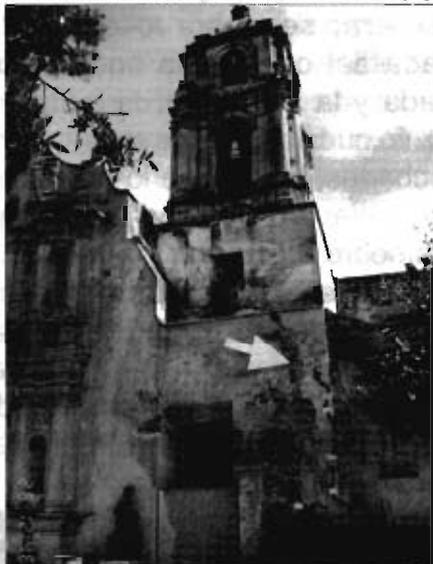
Foto 32. Fractura que afecta el lado sur de la nave principal, campanario y muro de colindancia con el ex-convento

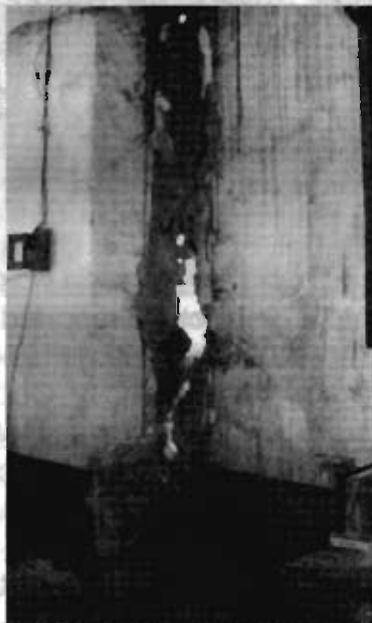
Foto 33. Detalle de la fractura vista en el interior de la Parroquia. Nótese la separación que existe entre los muros

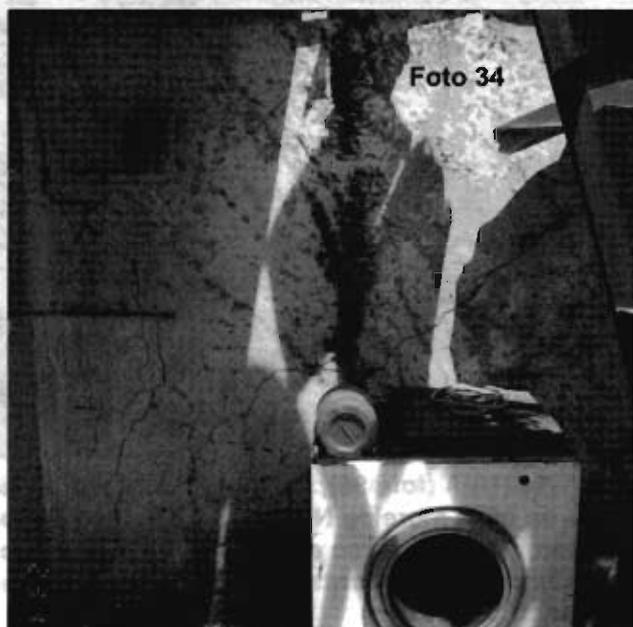
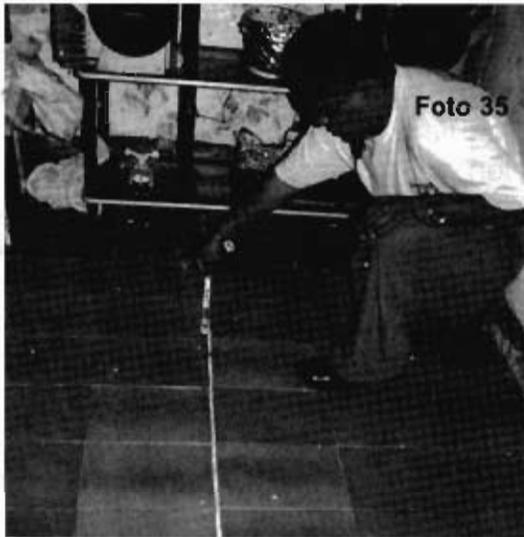
Las imágenes muestran el fracturamiento en muros y pisos, que se observa en las viviendas ubicadas en las calles: La Cima No. 14 (foto 34), Morelos No. 4 (foto 35) en la cual se observó un desnivel entre las losetas del piso de aproximadamente 1.5 cm

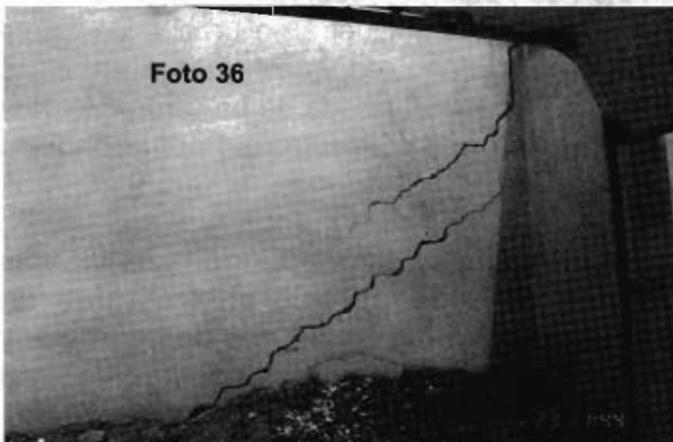
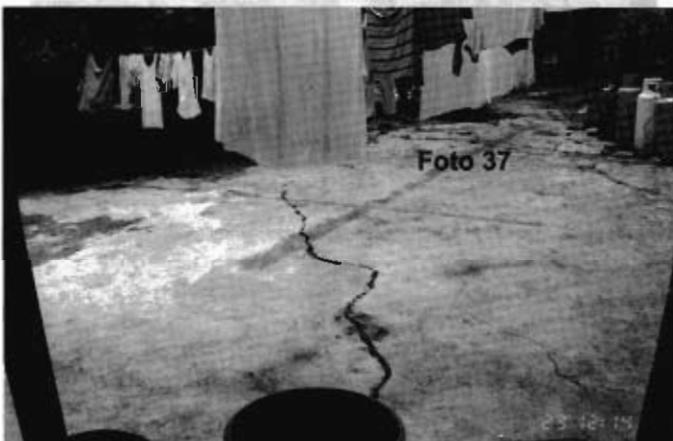
La Cima No. 16-A (foto 36), así como en la propiedad ubicada en calle Morelos No. 9 (foto 37). Los daños comenzaron a acentuarse en los dos últimos meses del 2003, según comentaron los dueños de las viviendas

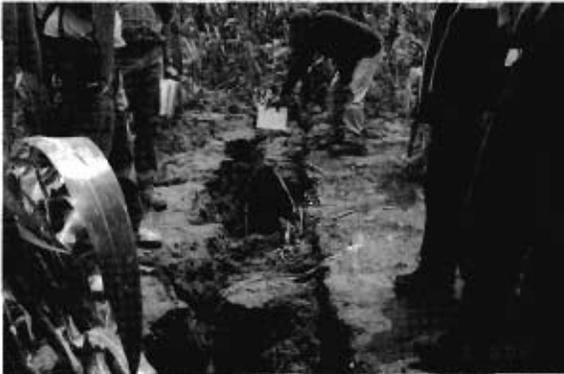
Foto 39. En la imagen se aprecia que la fractura tiene unos 50 cm de ancho y alrededor de 1 metro de profundidad

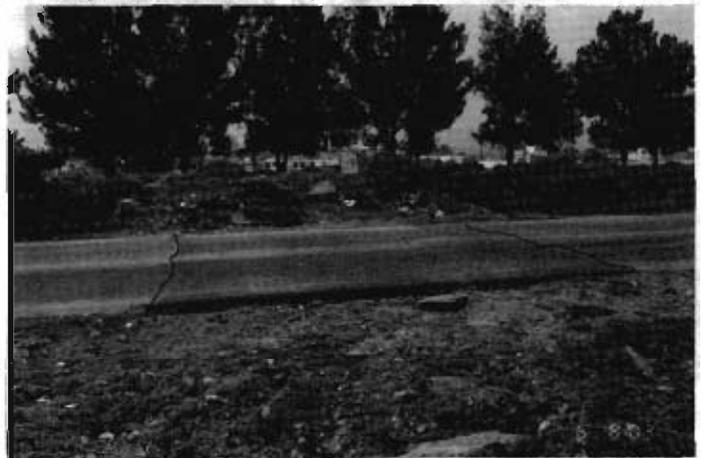
Foto 40. Tramo carretero que va de Chalco a Miraflores, el cual resultó afectado y reparado de inmediato. En éste punto la afectación alcanzó casi los 15 metros de ancho

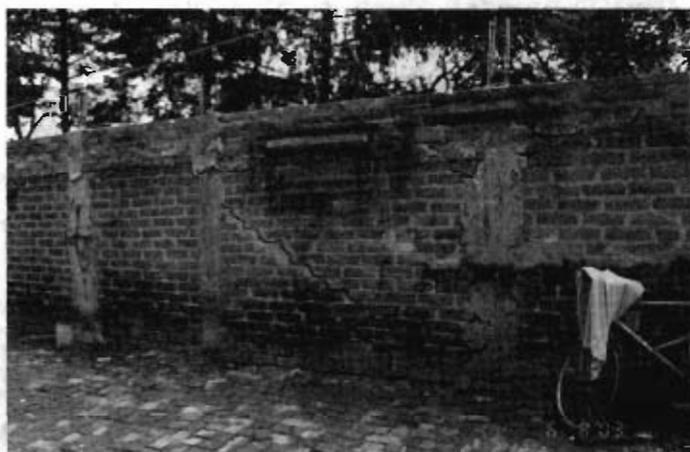
Foto 41. Muro en una de las propiedades de La Candelaria Tlapala, el cual resultó afectado por éste fenómeno de fracturamiento desde hace unos 6 años a la fecha
