# Instituto de Protección Civil del Estado de México

## Cuaderno de Investigación

6

### Evaluación de Algunas Zonas de Inundación en el Estado de México

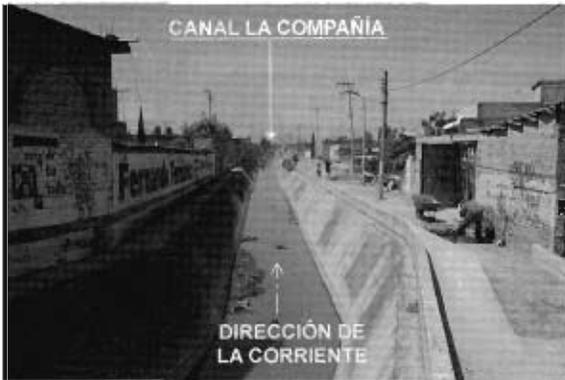
*Foto 1. La imagen muestra el canal que corre a lo largo de la calle Guadalupe Victoria. Dicha obra tiene un ancho aproximado de 2.5 metros y una altura de unos 3 metros en sus paredes*

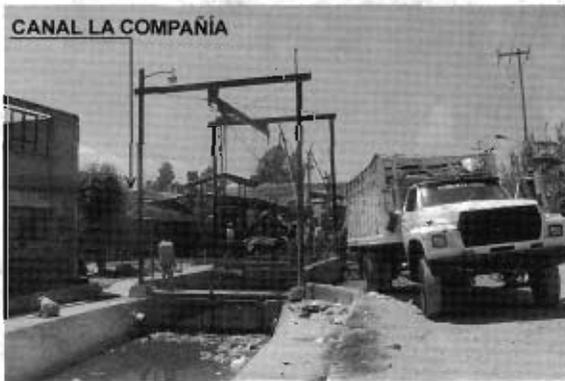
*Foto 2. La foto muestra el cárcamo y bombas que son utilizadas para drenar el volumen de aguas (pluviales y residuales) hacia el cauce del Canal de La Compañía. Éste cárcamo y las bombas se ubican al final del canal de la calle Guadalupe Victoria*

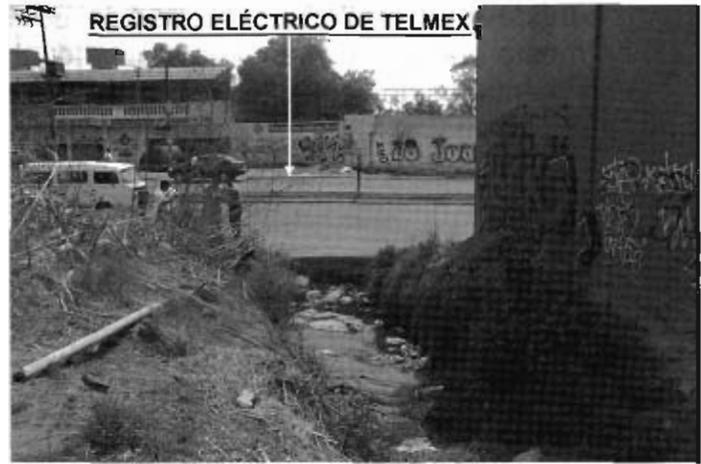
Por otra parte, la falta de conciencia en la población representa un factor adicional al problema de inundación de la zona, ya que es común observar que los habitantes arrojen desechos domésticos al interior de los canales, lo que ha dado origen al azolvamiento y/u obstrucción total de algunas de estas obras (fotos 3 y 4).

*Foto 3. Canal que corre a lo largo de la calle San Antonio del poblado de San Juan Tlalpizahuac. Nótese que el claro del canal se encuentra obstruido por la acumulación de basura; así mismo, al tondo se observa el sitio donde la empresa TELMEX construyó un registro eléctrico, el cual obstruye el paso de la corriente*

De la misma manera se apreció que algunos de los canales, que no se encuentran revestidos (naturales), se hallan invadidos e incluso se ven cubiertos por construcciones tanto habitacionales como industriales (ver fotos 3 y 4).

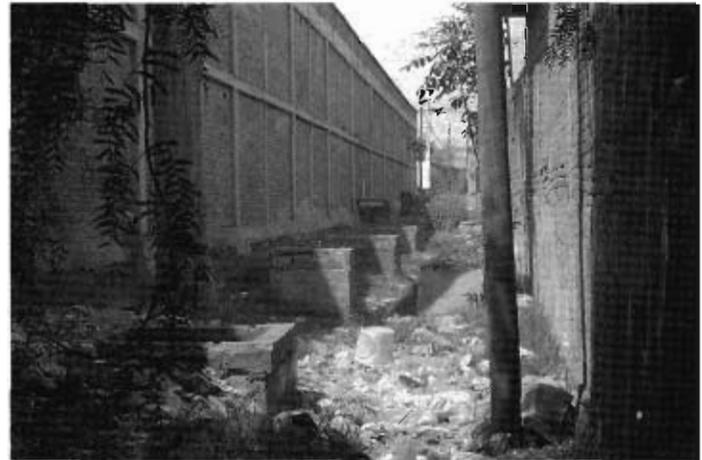
*Foto 4. En la imagen se observa el grado de contaminación (acumulación de basura) que presenta aguas arriba el mismo canal de la calle San Antonio del poblado de San Juan Tlalpizahuac. En la foto se observa que ya se han iniciado los trabajos de entubamiento de aguas (pluviales y residuales), aunque los registros están llenos de basura y otros desechos*

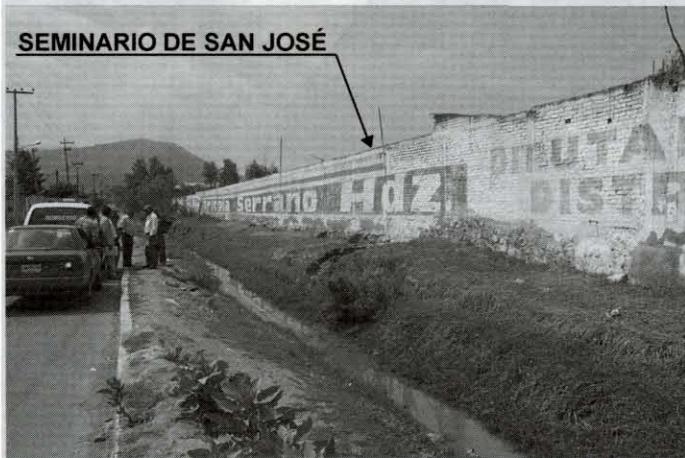
Sin embargo, actualmente éste canal natural se encuentra parcialmente habilitado, ya que sobre la calle Miguel Hidalgo, a la altura del Seminario de San José (foto 5) y hasta la calle San Juan (foto 6), presenta un ancho aproximado de 1.5 metros y una dirección de la corriente hacia el Canal de La compañía.

**Foto 5.** La foto muestra el antiguo canal que corre sobre la calle Miguel Hidalgo. Ésta imagen fue tomada viendo hacia el oeste rumbo al Canal de La Compañía, a la altura del Seminario de San José

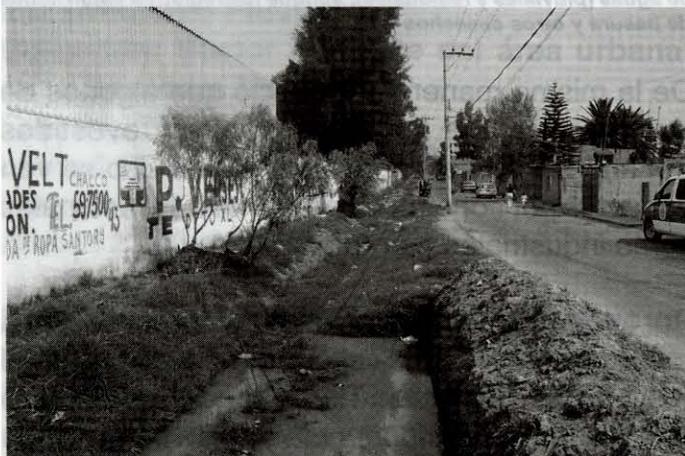
**Foto 6.** La imagen fue tomada a la altura de la calle San Juan. Nótese que a partir de éste sitio el canal desaparece. Ambas calles pertenecen al poblado de San Juan Tlalpizáhuc

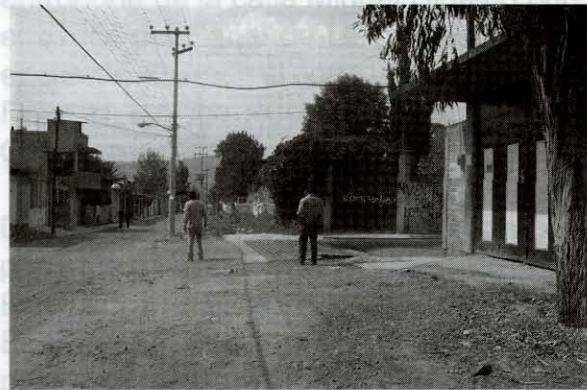
A partir de la calle San Juan, el canal desaparece por completo llegando a observarse sobre su traza algunas estructuras tales como una iglesia, una casa en construcción y un área de juegos para niños. Todas estas obras se ubican a la altura de la calle Plan de Ayala (fotos 7 y 8).

**Foto 7.** La foto fue tomada a la altura de la calle Plan de Ayala, sitio donde el canal ha desaparecido por completo. La fotografía fue tomada viendo hacia el oeste rumbo al Canal de La Compañía

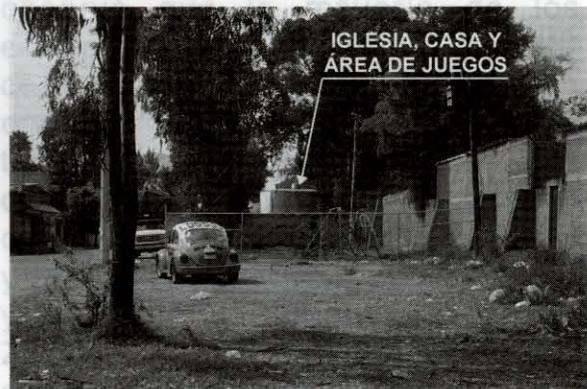
**Foto 8.** La imagen fue tomada a la altura de la calle Plan de Ayala, sitio donde el canal ha desaparecido por completo e incluso sobre la traza de éste ya se han construido una iglesia, una casa esta en construcción y un área de juegos. La fotografía fue tomada viendo hacia el oeste rumbo al Canal de La Compañía

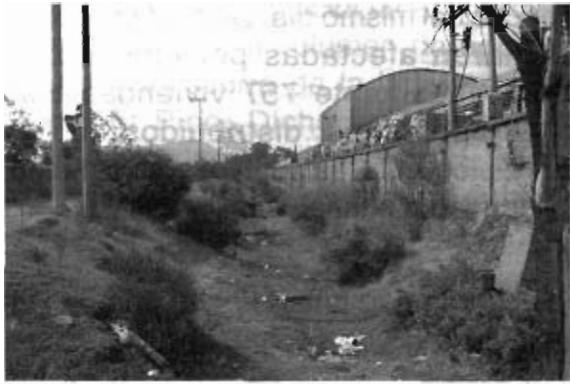
Continuando con el recorrido en dirección oriente a la altura de la Papelera Vitra (foto 9) y hasta las inmediaciones de la Av. Zaragoza (foto 10), el canal se vuelve a habilitar con un ancho aproximado de 1.8 metros y una dirección de drenaje rumbo a ésta última vialidad.

*Foto 9. La imagen fue tomada a la altura de la Papelera Vira, sitio donde se observa nuevamente el cauce del antiguo canal. Esta imagen fue tomada viendo hacia el oeste rumbo al Canal de La Compañía*

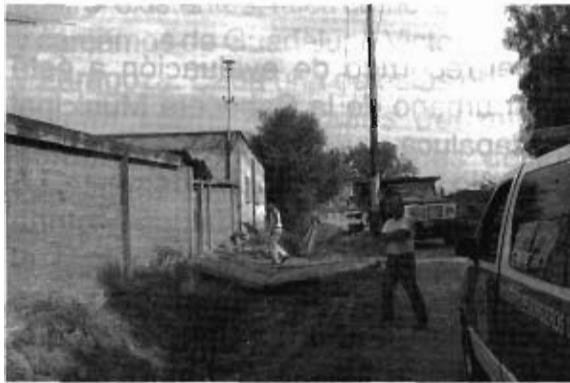
*Foto 10. La foto muestra los trabajos de limpieza y desazolve que se están realizando en el cauce del antiguo canal, a la altura de la Av. Zaragoza. La imagen fue tomada viendo hacia el este*

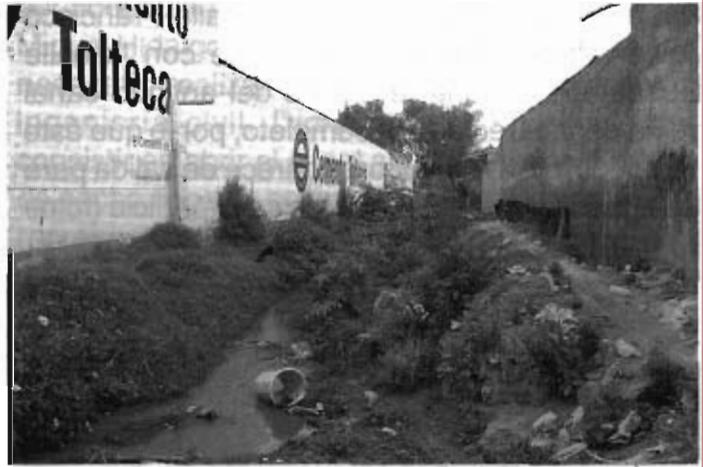
A partir de la Av. Zaragoza, la calle Miguel Hidalgo cambia de nombre a Av. Agricultores. Sobre ésta nueva vialidad y a partir de la Av. Zaragoza hasta la calle Francisco Javier Mina, el cauce del canal natural se encuentra confinado entre construcciones (foto 11) con una dirección de la corriente hacia el este. Dicho volumen de aguas (pluviales y residuales) se encauzan al canal que se acaba de construir sobre la calle Ejidal (foto 12).

*Foto 11. En la imagen se observa un panorama general de la invasión que presenta el antiguo canal en su derecho de vía. La imagen fue tomada a la altura de la calle Ejidal*

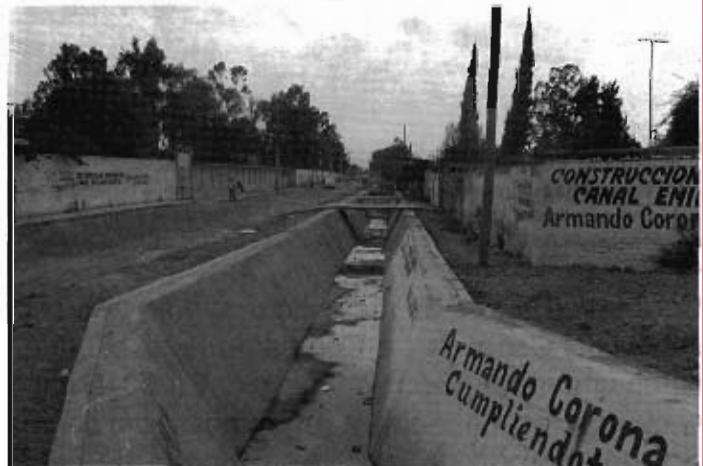
*Foto 12. La foto muestra el canal que se acaba de construir a todo lo largo de la calle Ejidal, el cual funciona como regulador de aguas (pluviales y residuales) provenientes de la Av. Agricultores y de la calle Ejidal*

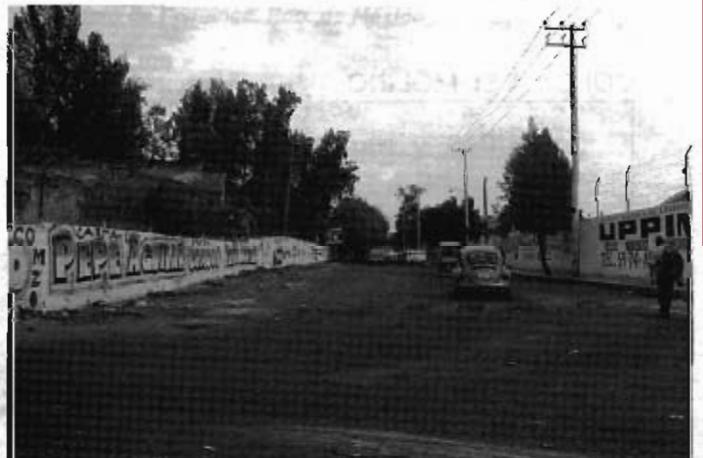
*Foto 13. La imagen fue tomada viendo hacia el este, a la altura de la calle Francisco Javier Mina*

Cabe señalar que a partir de la calle Francisco Javier Mina y hasta el entronque con la calle Guadalupe Victoria, el cauce del antiguo canal ya ha desaparecido por completo, por lo que éste sector de la Av. Agricultores carece de salida para las aguas que se acumulan en su superficie (fotos 13 y 14).

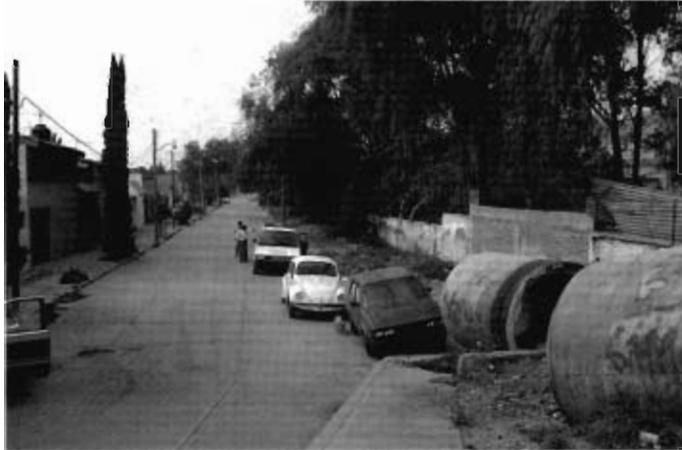
*Foto 14. La imagen muestra las inmediaciones de la calle Guadalupe Victoria. Nótese que en este punto el antiguo canal ya ha desaparecido por completo, por lo que éste sector urbano carece de salida para las aguas pluviales*

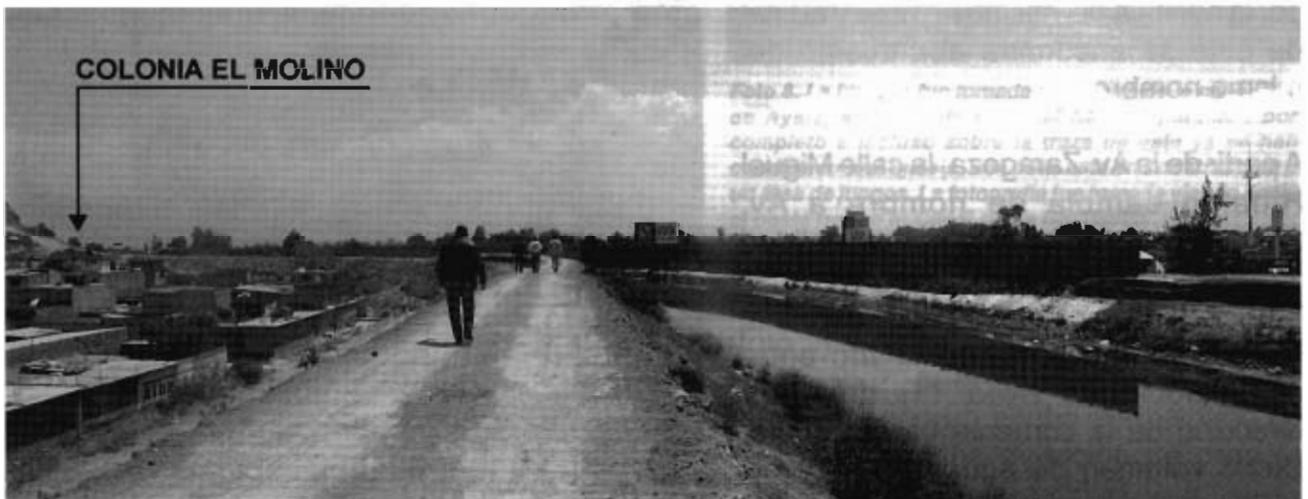
Por otra parte, es de mencionar que se visitó el sector del Canal de La Compañía (foto 15) que sufrió una ruptura el 31 de mayo del 2000. Dicho sector corresponde a la margen oeste del canal y según reporte de la CNA la ruptura de ésta margen se debió a una lluvia de carácter torrencial, la cual se precipitó en la zona de las cuencas de los ríos San Rafael y San Francisco

la noche del mismo día. De éste incidente resultaron afectadas por inundación aproximadamente 757 viviendas con 6,048 habitantes, distribuidos en los municipios de Chalco, Valle de Chalco Solidaridad e Ixtapaluca.

*Foto 15. La imagen muestra un panorama general del sector del Canal de La Compañía dañado por ruptura el 31 de mayo del 2000. La imagen fue tomada viando hacia el sur a la altura de la colonia El Molino. Obsérvese que dicho sector se encuentra reforzado por una pared formada de viguetas de acero*

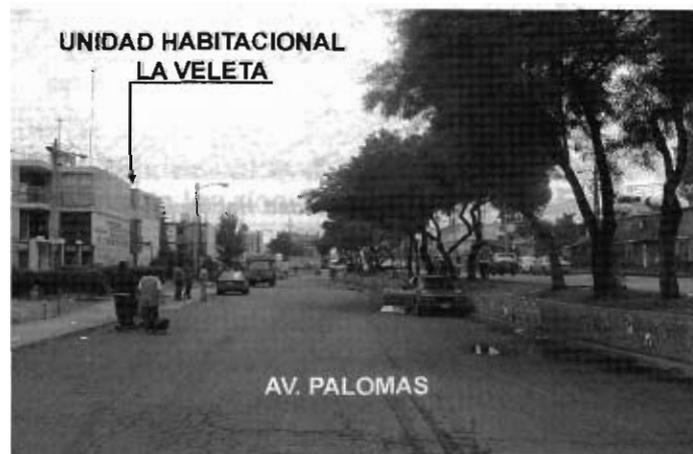
*Foto 16. Panorámica de la Av. Palomas, donde el agua alcanza hasta 1.5 metros de altura durante la época de lluvias. La calle Ray O. Vac se encuentra al fondo, distante unos 150 metros*

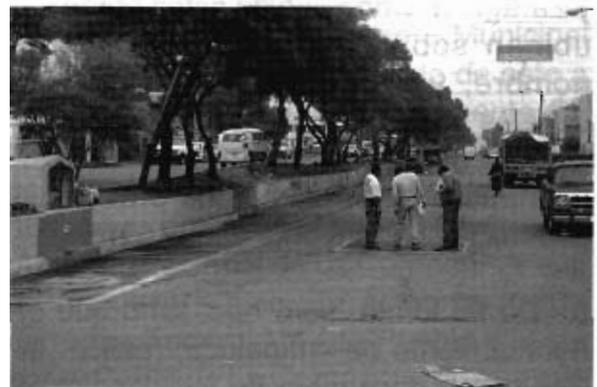
Por otro lado, se pudo observar que casi en la esquina de la Av. Palomas con la calle Ray O. Vac, existe una exclusiva de 2 x 2 metros (foto 17), por donde brota el agua al no poder fluir por el tubo de 60 cm de diámetro que se encuentra en su interior. El agua se acumula y tarda alrededor de 4 horas para que “desaparezca” luego de cesar una lluvia, según manifestaron vecinos del lugar.

*Foto 17. La imagen muestra la exclusiva de 2 x 2 metros por donde entra el agua, para ser conducida mediante un tubo de 60 cm de diámetro, que resulta insuficiente para el volumen que se acumula en ésta zona de depresión*

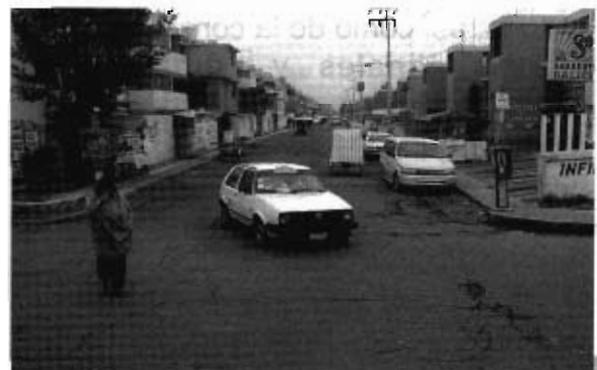
Así mismo se señala que el agua invade desde la calle Ray o. Vac hasta la calle Las Águilas, distante unos 150 metros al norte, como se muestra en la imagen de la fotografía 18.

*Foto 18. Imagen de la calle Ray O. Vac, donde el agua llega hasta la calle Las Águilas, distante unos 150 metros hacia el fondo*

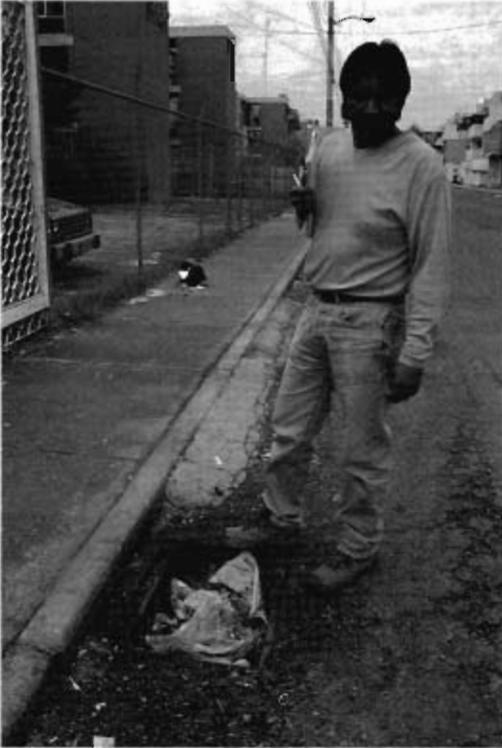
Un problema adicional es el tirar indiscriminadamente basura (foto 19) sobre todo en las coladeras laterales de estas calles, ya que no tienen tapas y por tanto el agua no puede absorberse de inmediato.

*Foto 19. Ésta imagen muestra cómo las personas obstruyen el sistema de drenaje con basura. Nótese la bolsa de plástico con basura sobre la banqueta, que recientemente había sido tirada, por lo que es importante reparar las tapas de los colectores en las calles*

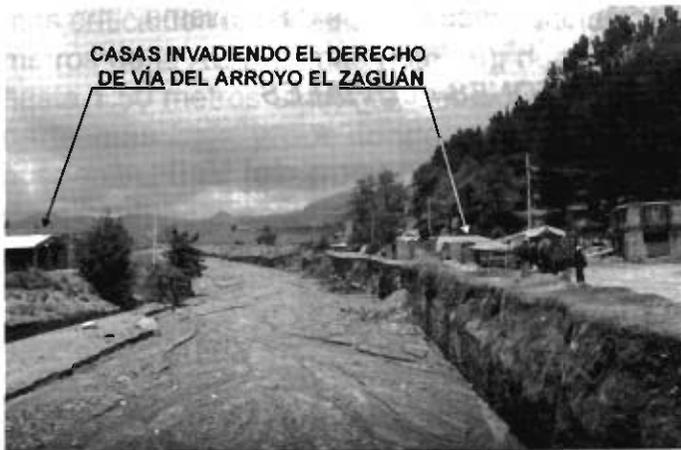
Según comentarios de vecinos de la comunidad de Zaragoza de Guadalupe, la avenida comenzó a descender alrededor de las 00:00 hs, o sea dos horas después de iniciada la tormenta (foto 20).

**Foto 20.** Tramo del arroyo El Zaguán, en la comunidad de San Francisco Putla, que se une aguas abajo al río Santiaguito. Obsérvense las seis casas invadiendo la zona federal de éste río, cuyo cauce tiene unos 18 metros de ancho en éste punto y un puente del mismo ancho, el cual fue construido hace 4 años (ver Plano 3 - punto 1)

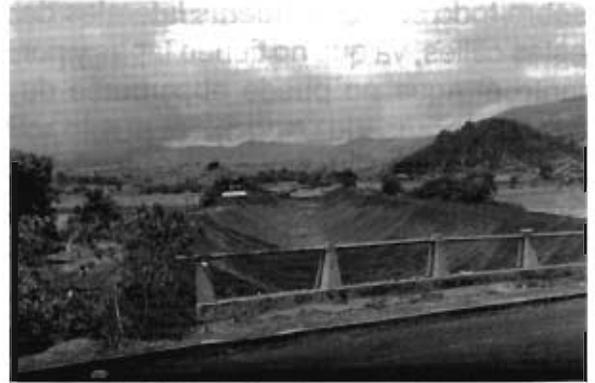
**Foto 21.** En la imagen se aprecia el segundo puente construido hace 10 años, donde la mezcla de agua, basura, materia orgánica y sedimentos de origen volcánico provocaron un represamiento temporal del agua, la cual buscó salida a ambos lados, rompiendo los bordes e inundando los campos de cultivo.

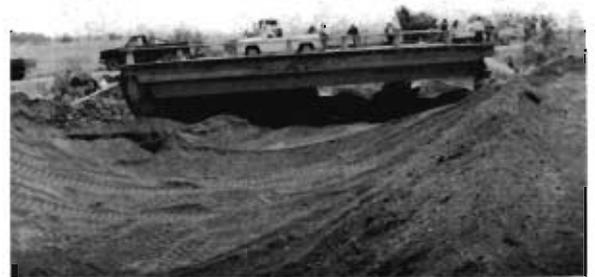
**Foto 22.** En la foto se observa la altura deficiente del puente y los trabajos de canalización (después del evento) y el material "suelto" dentro del mismo

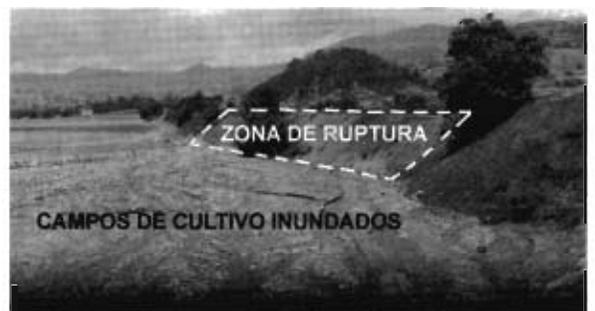
**Foto 23.** En ésta panorámica se observa claramente uno de los bordos del río Santiaguito por donde buscó salida el agua, previo rompimiento del mismo y que dio lugar a que el agua sigiera pendiente abajo por los campos de cultivo y por la carretera.

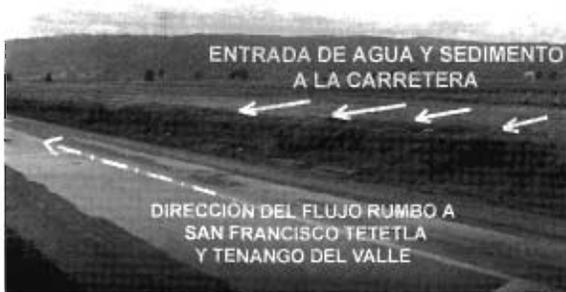
inundó los campos de cultivo y continuó pendiente abajo hasta llegar a la carretera (foto 24) que comunica a Calimaya con Tenango del Valle.

*Foto 24. Aquí se observa cómo el agua penetró a la carretera que comunica a Calimaya con San Francisco Tetetla y Tenango del Valle, hacia donde se canalizó por gravedad el agua y sedimento fino*

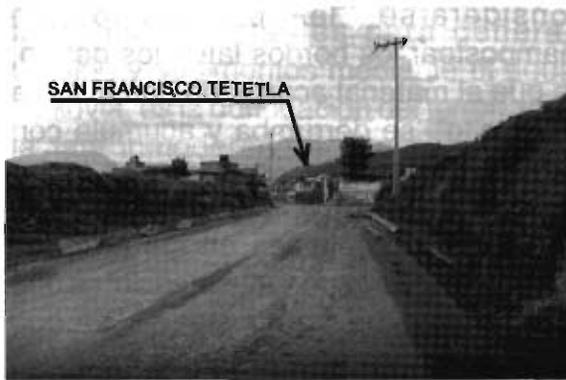
*Foto 25. En esta imágenes se aprecia perfectamente cómo la carretera sirvió de canal, para encauzar el agua y sedimentos hacia San Francisco Tetetla primero y luego continuar hacia la cabecera municipal de Tenango del Valle*

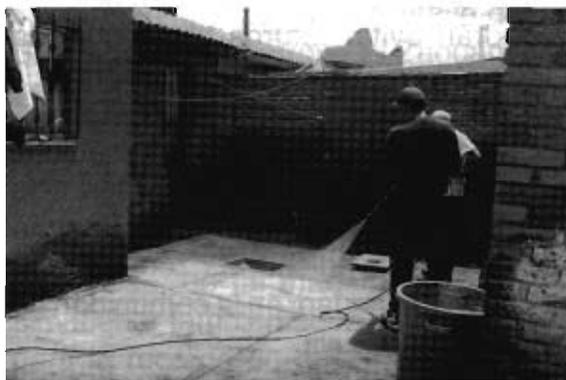
*Foto 26. Aquí se observa cómo tuvieron que ser "lavadas" las casas de la Unidad Habitacional El Paraíso, Primera Sección, luego de inundarse con agua y lodo, proveniente de la parte alta del volcán Xinantécatl, debido a la ruptura de los bordes laterales del río Santiago*

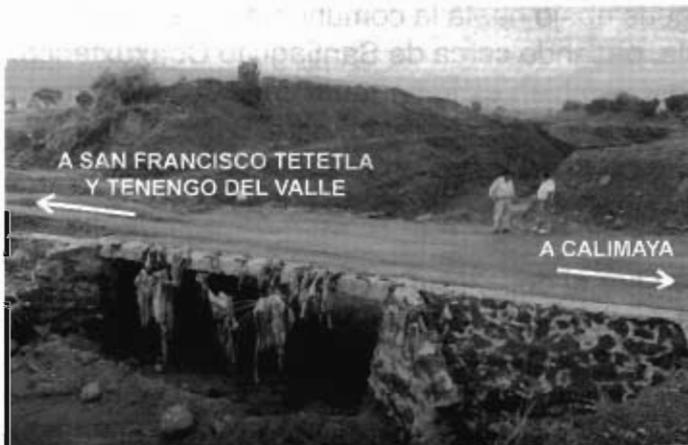
**Foto 27.** Éste puente de claro de unos 7 metros de ancho y 2 metros de altura, resultó insuficiente para el paso del flujo del río Santiaguito. La carretera que se observa, comunica a Calimaya con San Francisco Tetetla y Tenango del Valle. Nótese la necesidad de ampliarlo, debido al ancho natural del río de unos 18 ó 20 metros

5.- Respecto de los dos últimos puentes, el que se encuentra sobre la carretera Calimaya-San Francisco Tetetla-Tenango del Valle (ver plano 3 - punto 3), requiere ser ampliado, ya que el claro solo tiene 7 metros de ancho y unos 2 metros de altura (foto 27) lo que causa su azolvamiento.

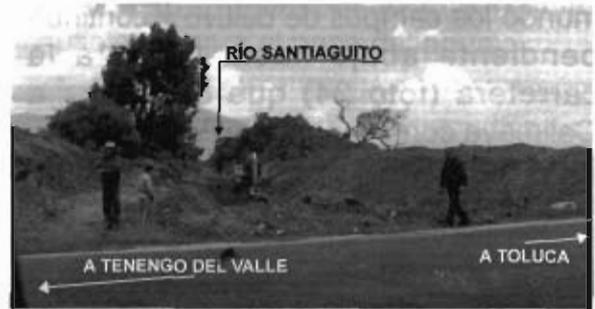
**Foto 28.** Éste puente (ver Plano 1 - punto 4), también requiere ser ampliado, ya que tiene características similares con el de la foto 9. Nótese que el cauce también debe ampliarse, limpiarse y desazolverse

6.- El último puente (foto 28) y que es el que se encuentra sobre la carretera Toluca-Tenango del Valle, tiene dimensiones similares al anterior, por lo que también debe ser ampliado. Estos dos puentes deberán reconstruirse al menos con el mismo claro que los dos primeros, o sea de unos

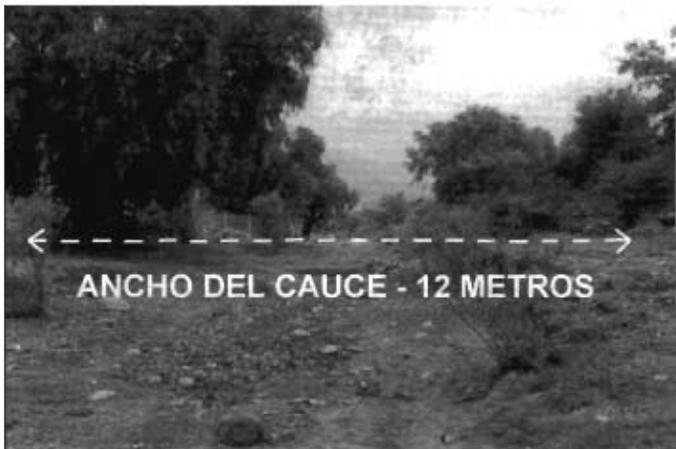
Foto 29. La imagen muestra un panorama general del sitio donde inicia éste arroyo

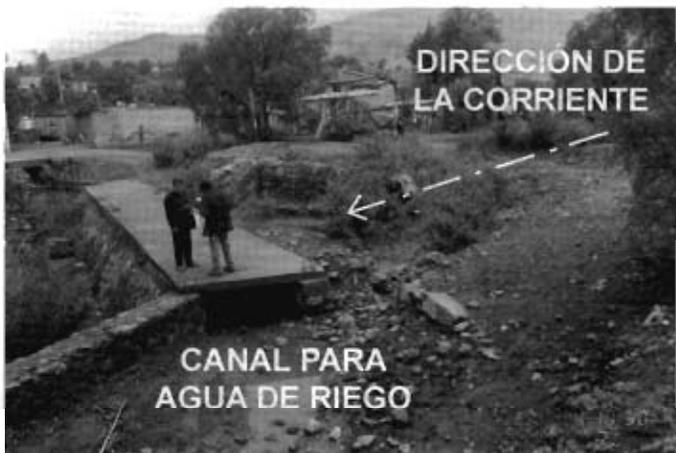
Foto 30.- Obsérvese el canal para agua de riego, construido perpendicularmente al cauce del arroyo

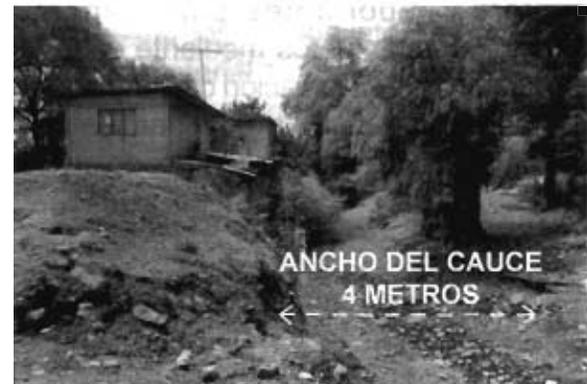
Foto 31. La imagen muestra la reducción del ancho del cauce del arroyo, así como la invasión de la zona federal, por fincas establecidas

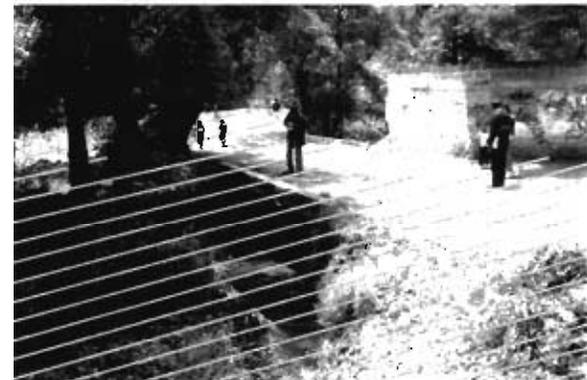
Foto 32. Zona de inundación en el puente ubicado en la calle Fresnos Barrio de La Guadalupe (superficie asfáltica). Obsérvese la reducción del cauce del arroyo

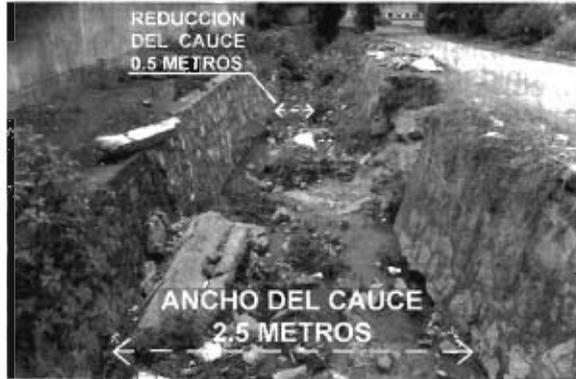
*Foto 33. La foto muestra la reducción del ancho del cauce del arroyo, debido a la construcción de un muro de protección que está realizando la empresa Almacenes y Refrigerados, S.A. de C.V.*

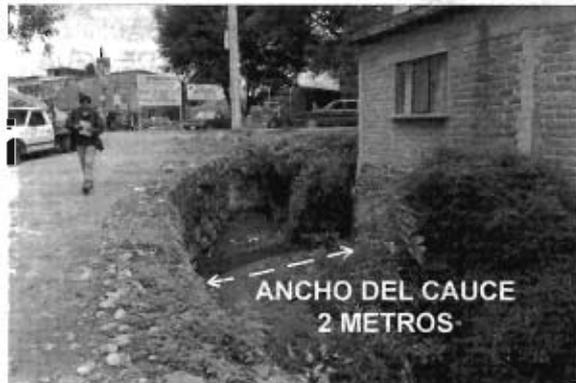
*Foto 34. Panorámica del puente que atraviesa a la carretera que comunica a Tepetzotlán con Villa del Carbón. Obsérvese la reducción del cauce del arroyo*
