Cuaderno de Investigación

Zonas minadas, investigadas en los municipios de Atizapán de Zaragoza, Naucalpan y Huixquilucan, Estado de México.

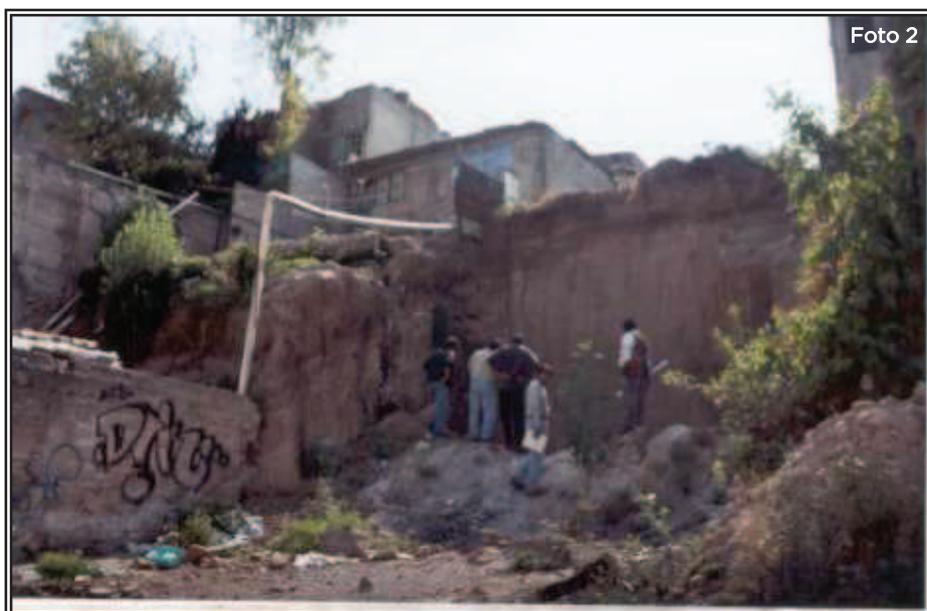
La obra minera de Los Olivos se localiza a los 19° 35' 27.1" (latitud norte) y 99° 16' 19.4" (longitud oeste) a una altitud de 2 350 msnm. Dicha obra presenta un cielo aproximado de cuatro metros, tiene un rumbo aproximado N75°E y según las observaciones de campo corresponde posiblemente al nivel inferior explotable del banco de pómez (foto 2).

Foto 2. Obra minera Los Olivos donde se pudo observar un cielo abierto de unos cuatro metros y que posiblemente corresponde al nivel inferior explotable del banco de pómez.

1. Es importante la realización de los estudios geofísicos de resistividad eléctrica de barrido a 40 metros de profundidad, para determinar las condiciones de continuidad del subsuelo de dicha zona, manifestada por el ayuntamiento de Atizapán de Zaragoza.
2. Para la zona minada Los Olivos-Ex-Hacienda del Pedregal, se recomienda que dicho estudio se realice a los 40 y 70 metros de profundidad. Esto último se deduce del desnivel que existe entre el nivel explotable más bajo que se ubica a los 2 350 msnm y el nivel explotable más alto que se ubica a los 2 420 msnm, el cual corresponde a la cima de la loma.

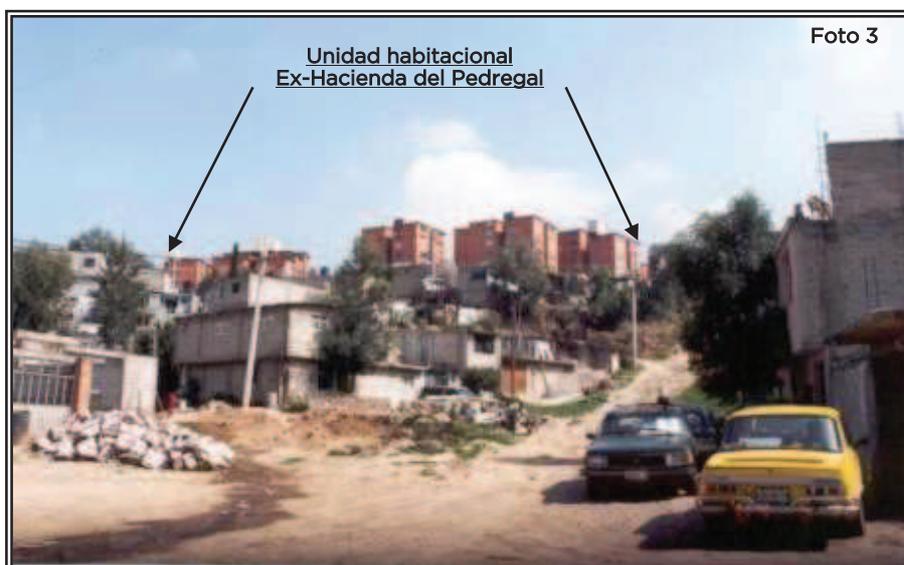
A partir de esta obra y hacia el norte en dirección a la zona de la Ex-Hacienda del Pedregal (foto 3), se observaron tres obras mineras más. La primera de ellas tiene un rumbo aproximado N80°W y se localiza a los 19° 35' 31.9" (latitud norte) y 99° 16' 24.2" (longitud oeste) a una altitud de 2 380 msnm, la cual presenta un cielo de aproximadamente cuatro metros y se observó en el área de estacionamiento del condominio Carruaje, perteneciente a la unidad habitacional Ex-Hacienda del Pedregal.

Foto 3. Unidad habitacional Ex Hacienda del Pedregal, donde fueron detectadas tres obras mineras: una en el área de estacionamiento del condominio Carruaje, otra sobre la avenida Jalisco y una más en el lugar conocido como El Cárcamo.

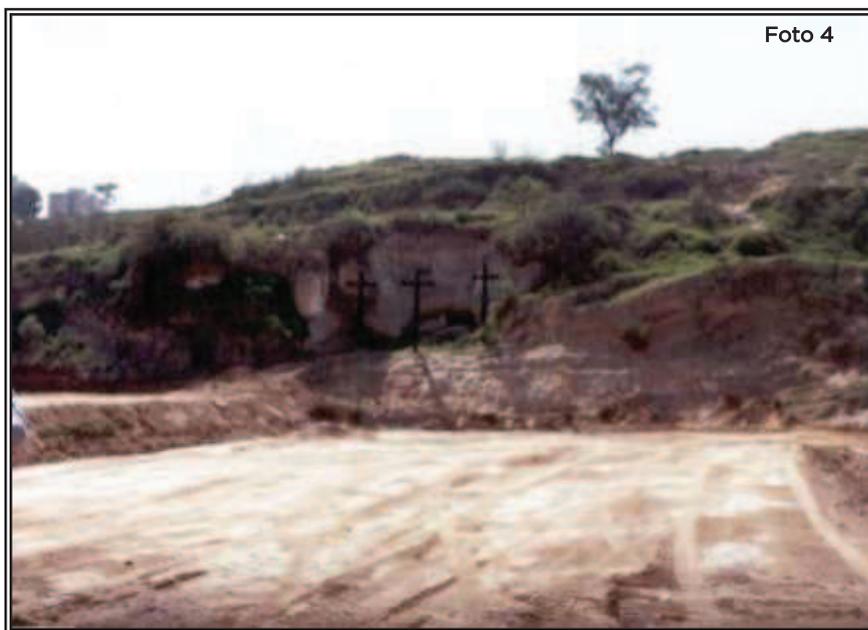
La segunda obra minera tiene un rumbo aproximado E-W y se localiza a los 19° 35' 32.8" (latitud norte) y 99° 16' 17.7" (longitud oeste) a una altitud de 2 370 msnm, que presenta un cielo de aproximadamente 10 metros y se observó sobre la Avenida Jalisco, sector perteneciente a la unidad habitacional Ex-Hacienda del Pedregal (foto 4).

Foto 4. Sector de la unidad habitacional Ex Hacienda del Pedregal, donde existe una obra minera con rumbo aproximado E-W.

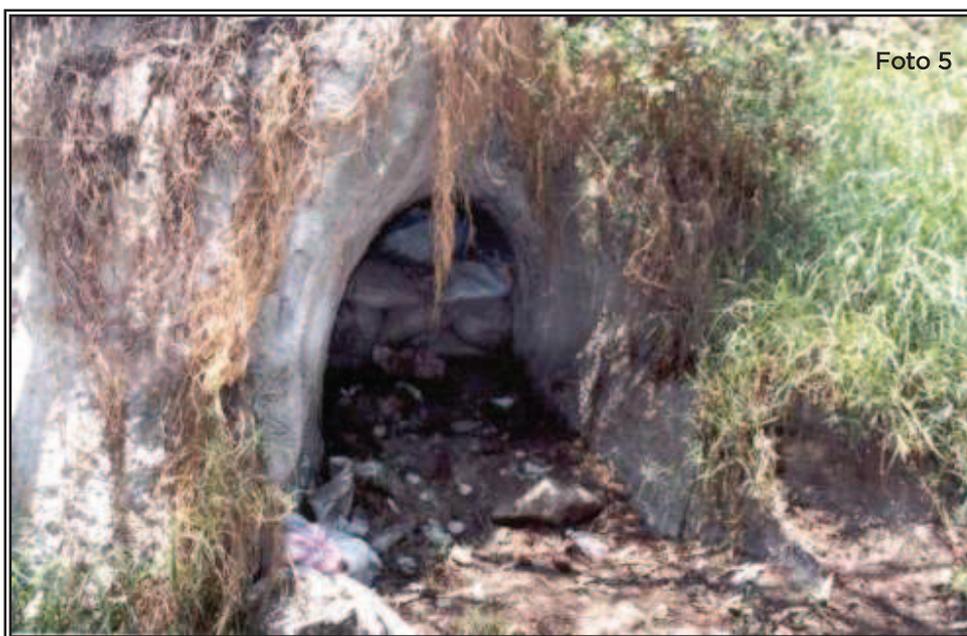
Foto 5. Entrada de túnel en la obra minera de El Chaparral, que se interpretó como el nivel más bajo de explotación. En su parte superior se encuentran viviendas correspondientes a la calle Ruiseñor.

1. Realizar un estudio geofísico a los 40 y 80 metros de profundidad, debido al desnivel que existe entre el nivel explotable más bajo que se encuentra a los 2 300 msnm y el nivel explotable más alto que se ubica a los 2 380 msnm y que corresponde a la cima de la loma (foto 6).

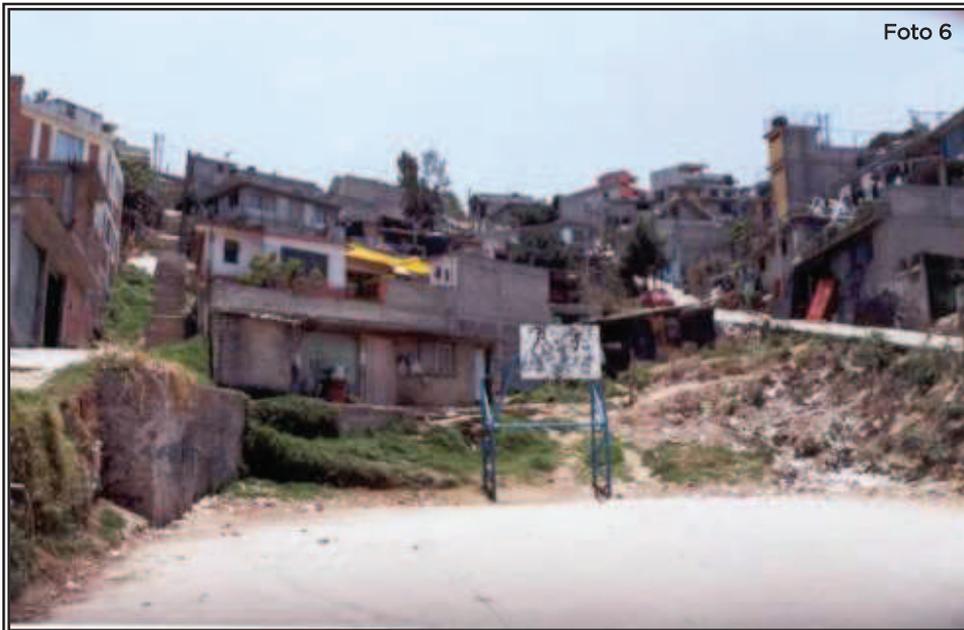
Foto 6

Con base en esta imagen y en la anterior (foto 5), se hace la recomendación de realizar un estudio geofísico a 40 y 80 metros de profundidad, debido a su diferencia de cotas (2 300 y 2 380 metros), lo que implica una diferencia de 80 metros.

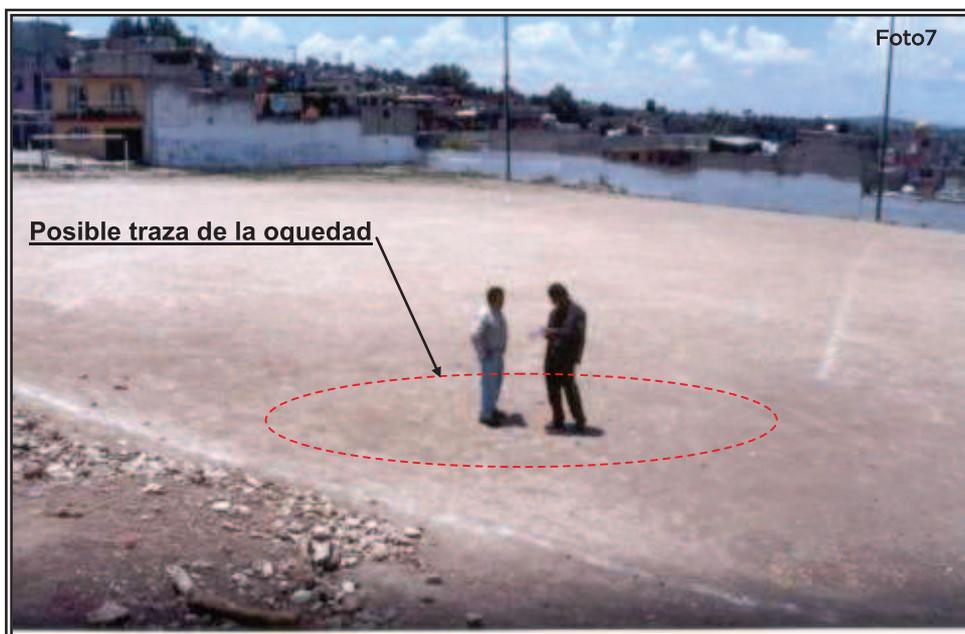
La segunda evidencia se apreció en el campo de fútbol que se ubica sobre la Avenida Sagitario casi esquina con la calle Comonfort, la cual corresponde a una oquedad de aproximadamente cinco metros de diámetro con 16 metros de profundidad, según información proporcionada por el coordinador del proyecto de minas. Dicha oquedad se localiza a los 19° 32' 10.5" (latitud Norte) y 99° 14' 32.4" (longitud oeste) a una altitud de 2 320 msnm (foto 7).

Zona de hundimiento que corresponde a la posible oquedad de aproximadamente cinco metros de diámetro y 16 de profundidad, de acuerdo con información de la Unidad de Protección Civil de Atizapán de Zaragoza. Se ubica en el campo de fútbol, en la Avenida Sagitario, casi esquina con Comonfort.

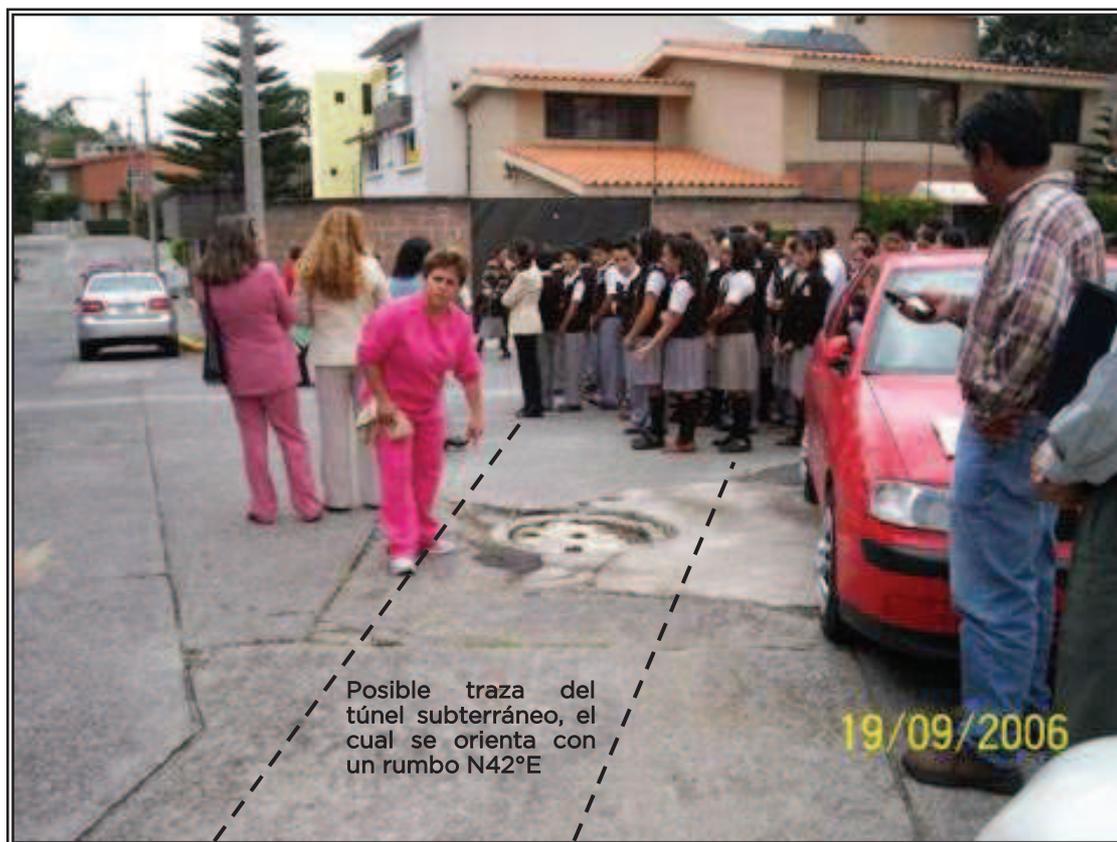
Lo anterior se deduce del hundimiento que sufrió el terreno en el año 2004, el cual dejó al descubierto la posible traza de un túnel que se orienta con un rumbo N42°E, cuyas medidas eran de 2.5 metros de ancho y cinco metros de alto, con un cielo de apenas 50 centímetros respecto al nivel de la calle (pavimento) según apreciaciones de vecinos del lugar. Actualmente, en el terreno se observa el remiendo de asfalto que autoridades del ayuntamiento dejaron cuando se rellenó y reparó esta zona afectada (foto 8).

Foto 8. La imagen muestra el sitio donde se produjo el hundimiento que sufrió el terreno en el 2004.

Cabe señalar que el hundimiento del terreno, se encuentra a escasos 10 metros de las instalaciones del colegio particular Instituto Washington.

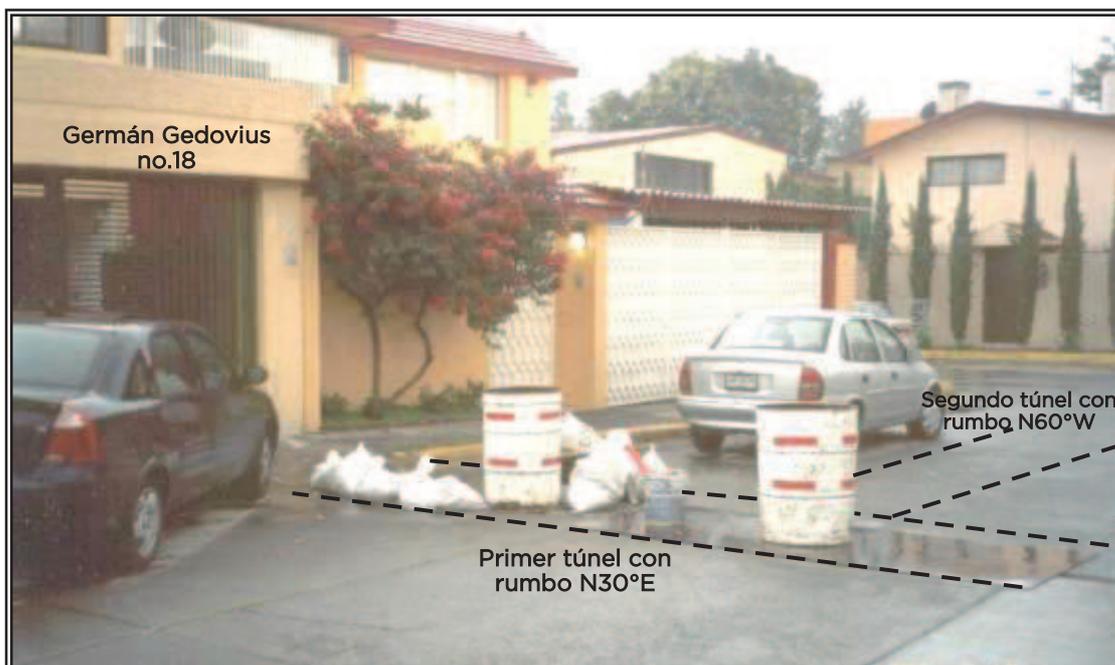
Foto 9. La imagen muestra el sitio sobre la calle Germán Gedovius (Localidad 1b), donde se produjo el hundimiento que sufrió el terreno hace mes y medio, cuando se realizaban obras de conexión de gas natural y se dejó al descubierto la posible traza de dos túneles.

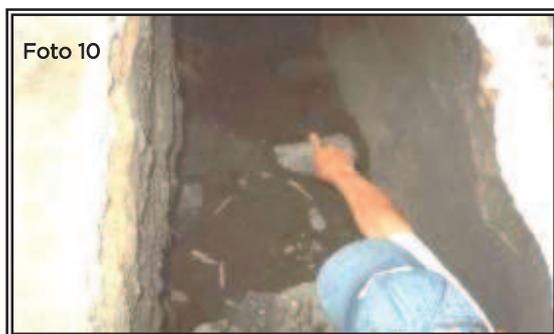
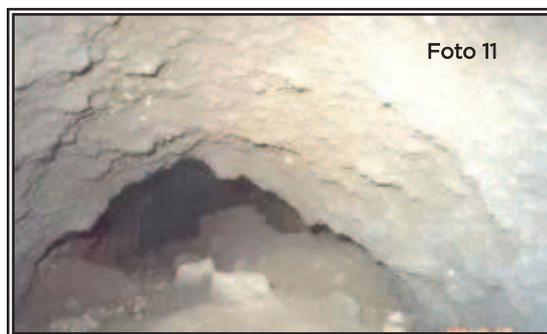
La primera evidencia de estos posibles túneles se ubica sobre la misma calle Germán Gedovius, frente a la casa no. 18, donde hace mes y medio, trabajadores de la empresa MexiGas, al realizar las obras de conexión de gas natural a la vivienda, descubrieron que a escasos 60 centímetros de profundidad, respecto del nivel de la calle (Pavimento - foto 9), se encontraban dos túneles: el primero de 1.5 metros de ancho y tres metros de alto (foto 10), el cual de acuerdo con nuestras observaciones se orienta a N30°E, en dirección a la casa no. 18; mientras que el segundo de tres metros de ancho y tres de alto, se orienta perpendicular al primero con un rumbo N60°W (foto 11). Se infiere que el primer túnel (foto 10) correspondería a la obra principal (entrada y salida) y el segundo a un frente de explotación (foto 11).

La foto 10, muestra un detalle del primer túnel, el cual se orienta en dirección a la casa número. 18; mientras que la foto 11 tomada en el interior del primero, muestra el detalle del segundo túnel perpendicular al primero. Las imágenes fueron proporcionadas por la Sra. Isabel Fonseca Retana.

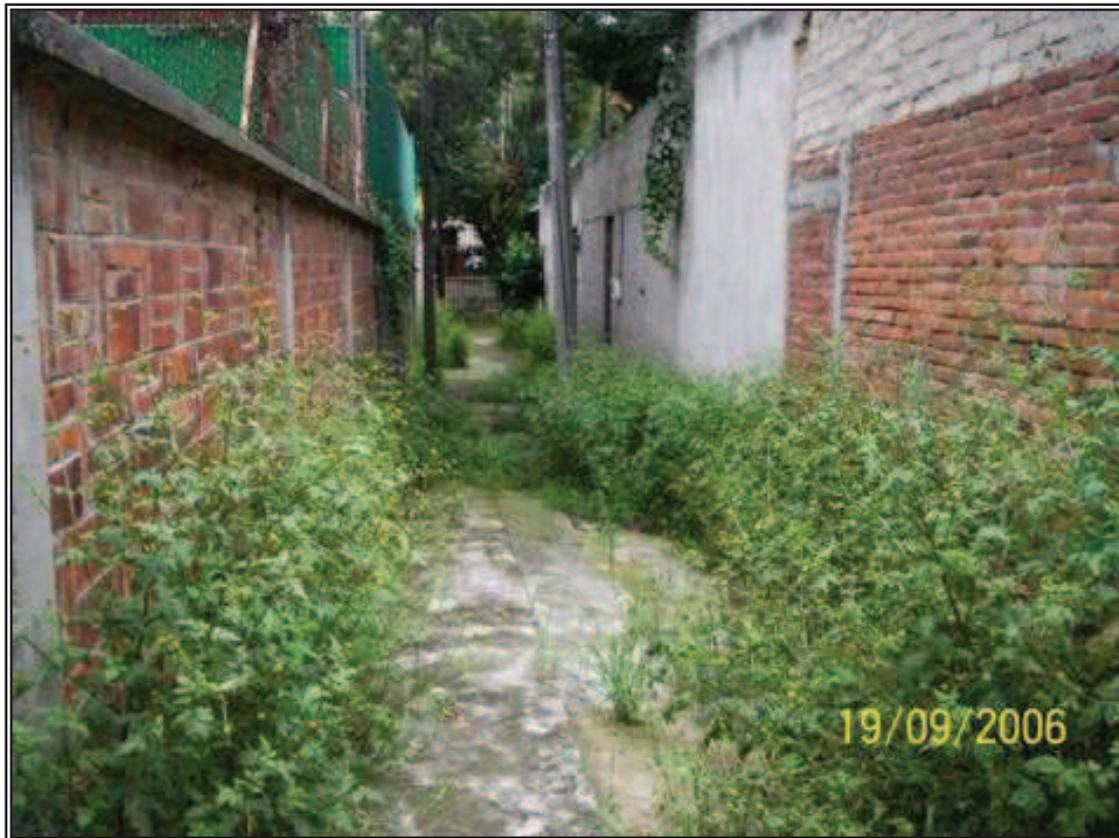
La segunda evidencia se apreció en el andador ubicado en la parte trasera de la casa no. 13 de la misma calle Germán Gedovius. En este punto, se observó que la acera del andador presenta un hundimiento de casi 30 centímetros, por lo que, actualmente esta acera se encuentra fuertemente fracturada. Cabe señalar que el andador se orienta con un rumbo N30°E, por lo que se infiere que este hundimiento esté relacionado con la existencia de otro túnel en el subsuelo de la zona (foto 12).

Foto 12. La imagen muestra el hundimiento de casi 30 centímetros en la acera del andador que se ubica en la parte trasera de la casa número 13 de la calle Germán Gedovius.

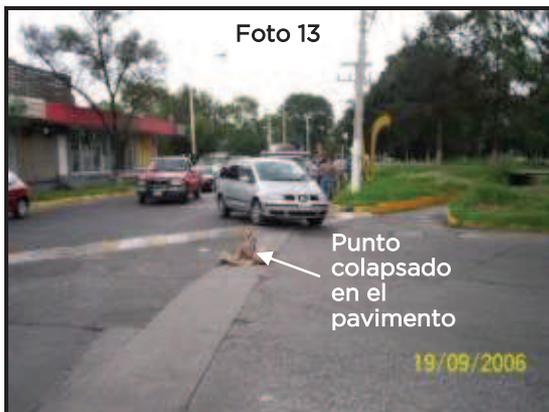
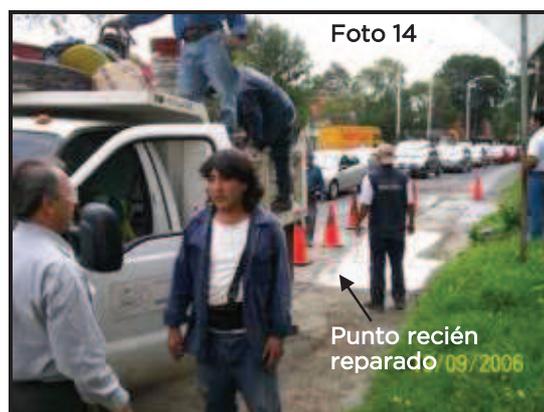
Dichos hundimientos y fracturamientos, se generaron por el paso continuo de todo tipo de vehículos a lo largo del pavimento reparado, como se puede ver en las fotos 13 y 14 y que, inclusive han venido arreglando paulatinamente empleados de obras públicas del ayuntamiento. Por tanto, se considera que en esta última zona no hay ningún indicio de la presencia de posibles cavernas.

En la primera imagen se observa uno de los puntos donde el pavimento hidráulico se ha colapsado y hundido por la pobre compactación del relleno, esto, luego de introducir la tubería para agua potable. En la segunda imagen se observa la reparación de otro punto a lo largo de la misma avenida Fuentes de Satélite-Circuito Metalúrgicos.

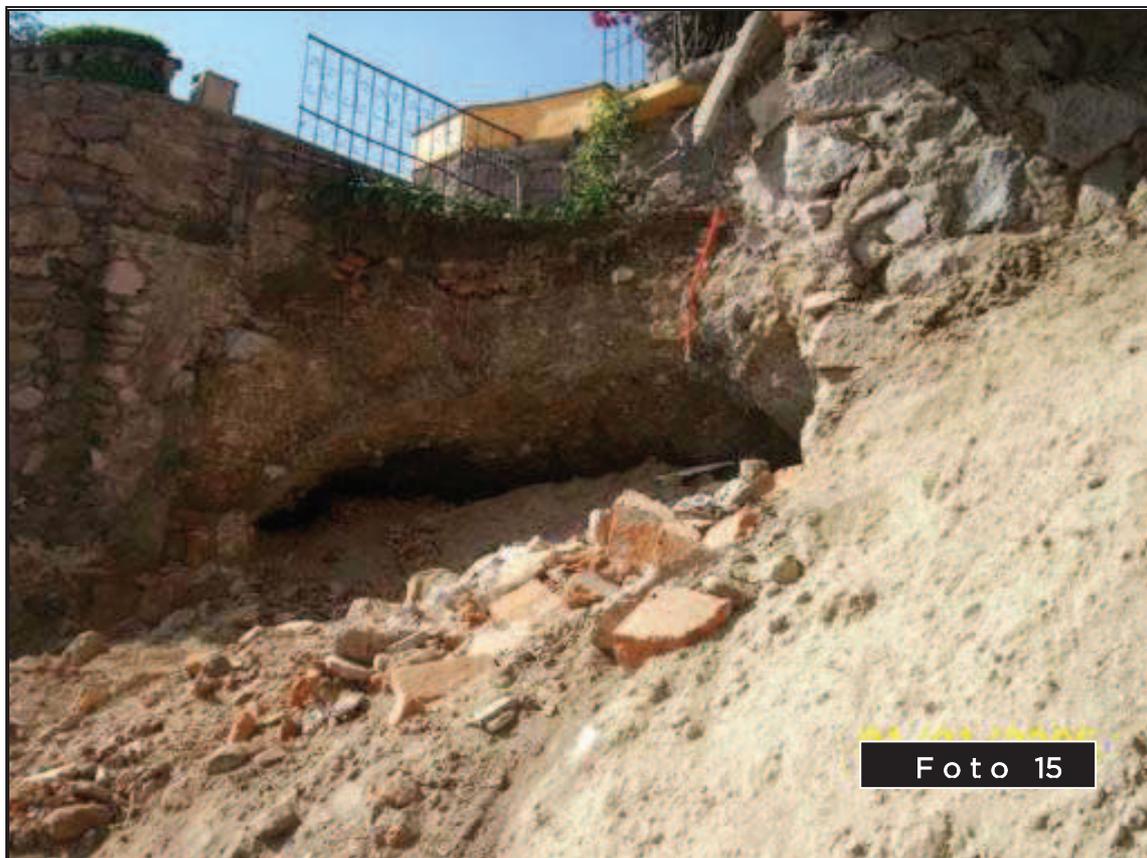
Foto 15

Durante el recorrido de evaluación sobre la calle Fuente de Emperatriz (plano 3), se observó la presencia de una caverna o mina (foto 15) con orientación general oriente-poniente, la cual tiene un claro entre el piso y el techo de 2.20 metros y cuya excavación está en forma de abanico (diagrama 1), con longitudes de 10, 9 y 11 metros y dos pilares de unos 60 cm de espesor cada uno en su parte interna. La entrada a la mina tiene alrededor de unos tres metros de ancho y se observó un espesor de entre uno y 1.20 metros entre el techo de dicha mina y la superficie.

La imagen muestra la caverna, sobre la cual se encontraba una casa habitación, que colapsó por falla estructural, mas no por la misma caverna.

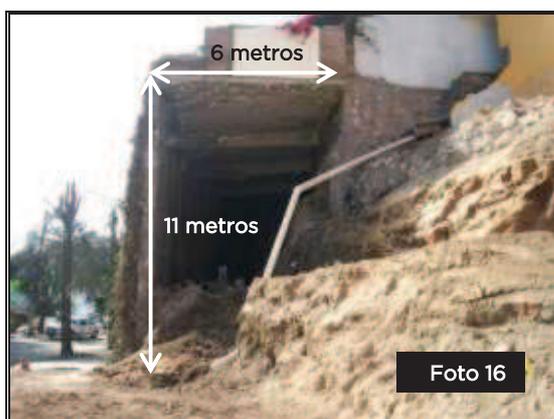
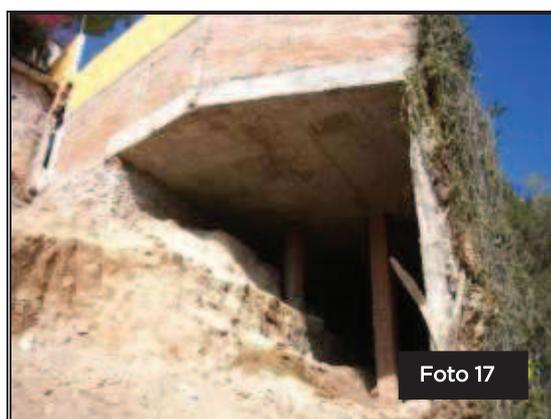
Debe mencionarse que encima de la mina existía una casa-habitación que colapsó por deficiencias de construcción (fotos 16 y 17). Se pudo observar la presencia de una galera mal construida hacia la calle Fuente de Emperatriz, la cual colapsó y por ende la casa que se hallaba encima.

La primera imagen corresponde al extremo sur y la segunda al extremo norte del predio donde se colapsó la casa que estaba sobre un galerón de seis metros de ancho. Nótese cómo en ambos extremos de la casa colapsada existen construcciones de las casas vecinas, sobre el mismo galerón.

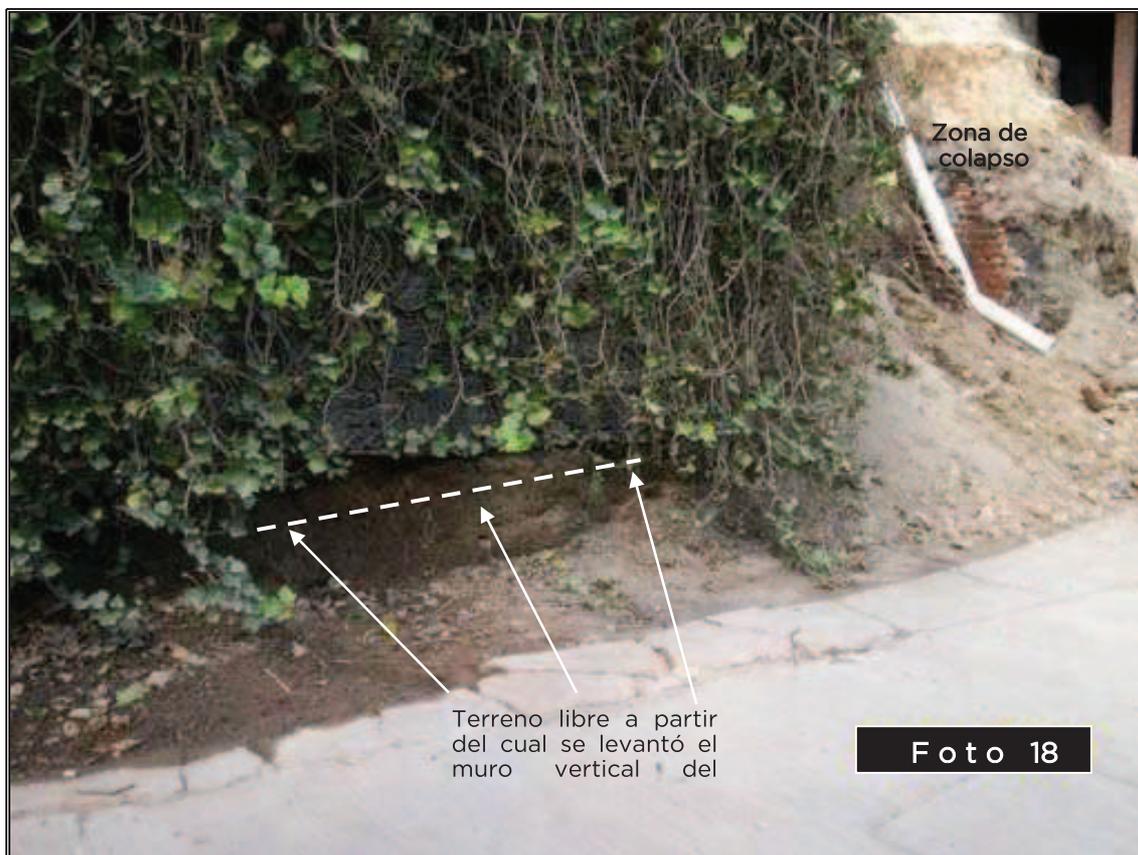
Aquí se observa el muro vertical del galerón sin cimentación. La parte colapsada de muro donde se hallaba la casa está hacia el lado derecho.

1. La casa que se encontraba encima del galerón arriba mencionado tenía deficiencias constructivas, debido a la falta de cimentación en el muro vertical (foto 18). Por ello es necesario reforzar tanto la cimentación como las columnas de todo el muro sobre la calle Fuente de Emperatriz.

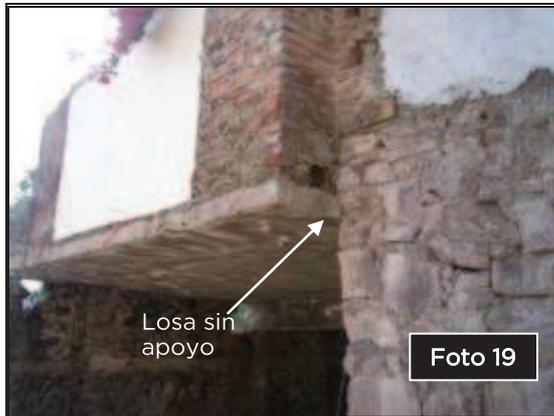
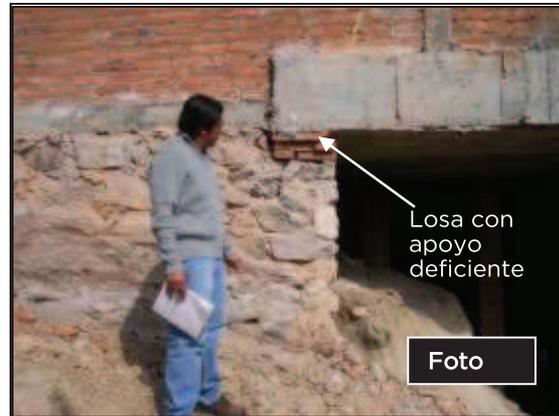
La imagen de la izquierda corresponde a la parte sur del galerón, donde se aprecia la losa “volando”, sin que haya sido empotrada o amarrada a una columna o al terreno. La foto de la derecha corresponde a la parte norte, donde la losa descansa sobre piedra y tabique sin ninguna columna de cimentación para soportar el peso de la misma.

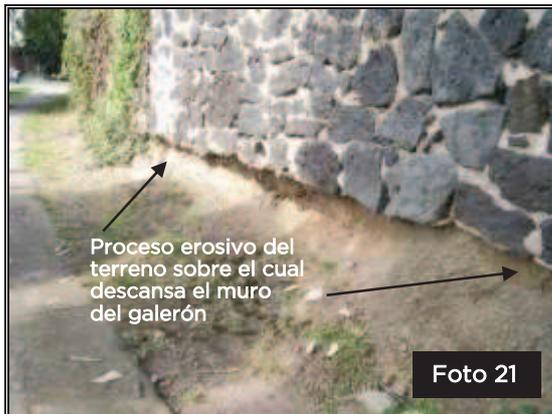
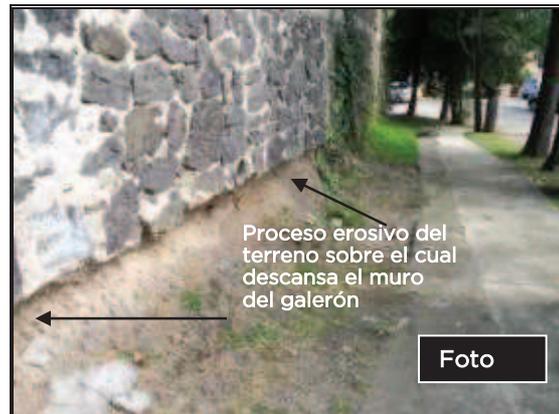
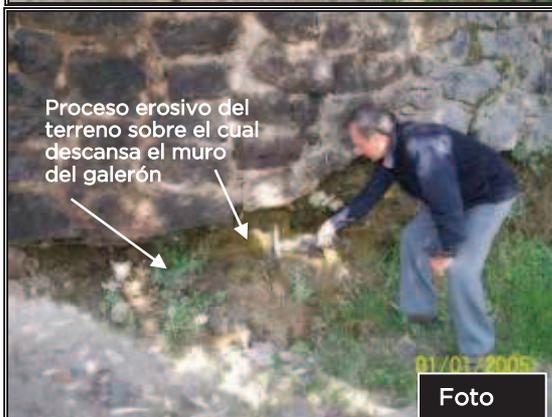
En estas tres imágenes se observa cómo todo el muro del galerón sobre la calle Fuente de Emperatriz carece de cimentación. Nótese el proceso erosivo del terreno, el cual ha dejado volando el muro hasta unos 10 cm, lo que con el tiempo provocará colapso del galerón.

3. El muro del galerón en su totalidad carece de cimentación (fotos 21, 22 y 23) y solo existen pocos castillos o columnas (foto 24), lo cual hace que puedan seguir ocurriendo otros problemas similares en las casas contiguas, debido a que se encuentran encima del galerón de unos 155 metros de longitud, de los cuales se colapsó solo un sector de unos 23 metros, correspondiente a la casa no. 26 con frente hacia cerrada Fuente de La Raza. Todo el muro del galerón se encuentra a lo largo de la acera poniente de la calle Fuente de Emperatriz y encima del mismo también existen otras construcciones (foto 25). Aquí obviamente se recomienda cimentar todo el muro en sus 155 metros de longitud y construir las columnas necesarias para amarrar toda la estructura de dicho galerón.

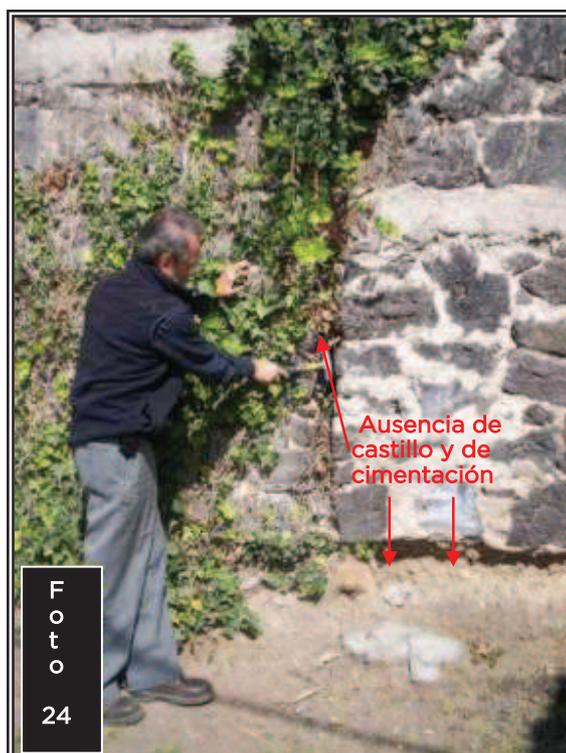
En esta imagen se observa claramente la falta de una columna o castillo que “amarre” al muro del galerón, además de que también se ve la ausencia de cimentación.

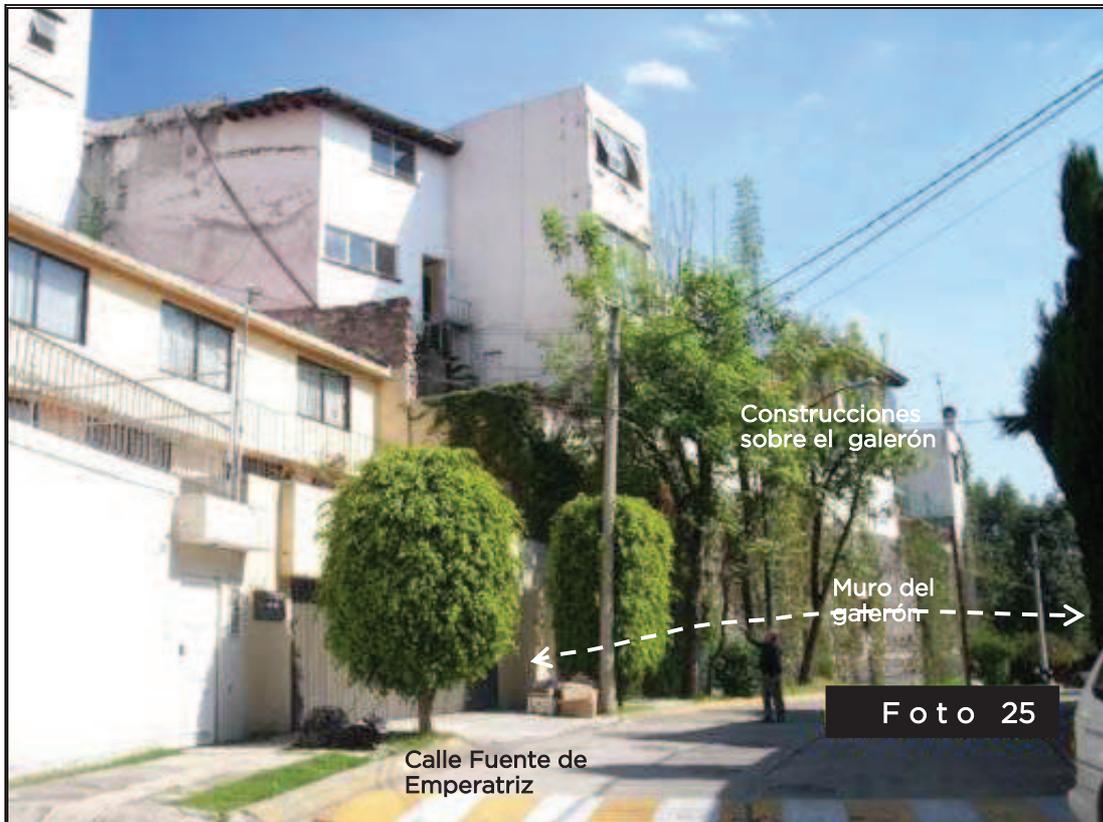
En esta imagen se observa el muro del galerón, encima del cual existen construcciones con riesgo de colapso.

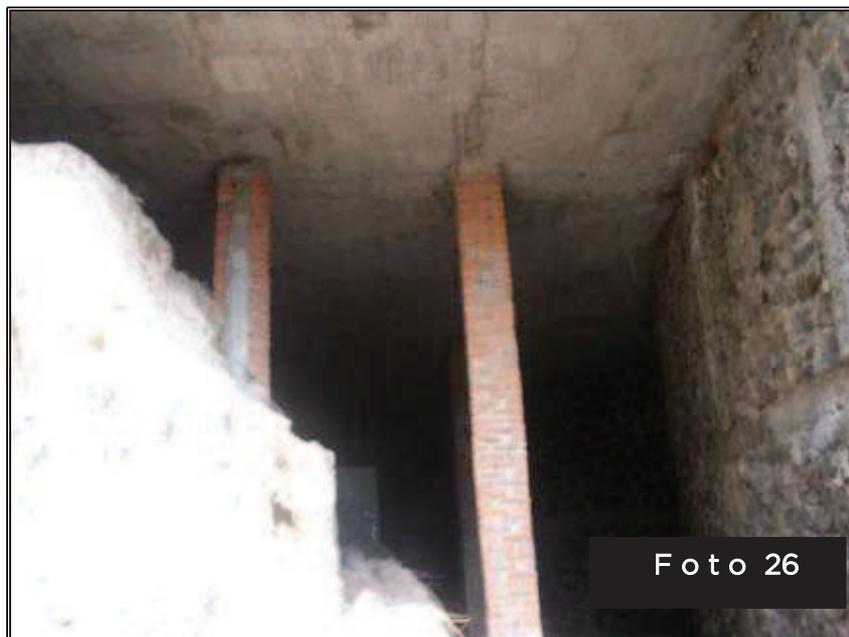
Pilares de tabique rojo, colocados en el interior del galerón, con la finalidad de servir como apoyos a la losa del mismo. Nótese la ausencia de traveses en el interior de la losa.

4. También se señala que en la parte interna del galerón, se colocaron algunos pilares de tabique rojo (foto 26) para sostener la losa, los que tampoco son seguros, debido a que no se encuentran cimentados ni colados. Además hay filtraciones en las tuberías de albañal de los drenajes (fotos 27 y 28), lo cual hace que el muro del galerón se degrade más rápidamente, como se pudo observar en algunos puntos sobre la calle Fuente de Emperatriz. Al respecto, se recomienda realizar las reparaciones necesarias en todas las tuberías de drenaje y reforzar las columnas de sustentación de la losa a lo largo de todo el galerón.

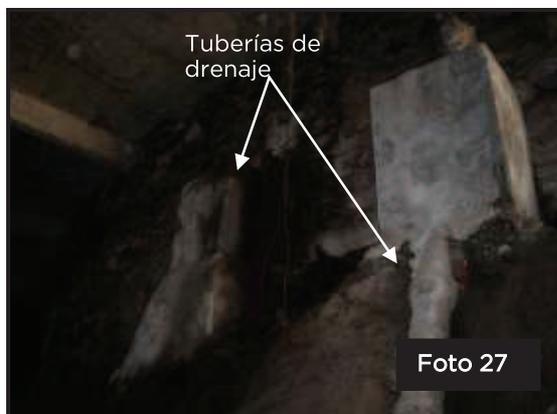
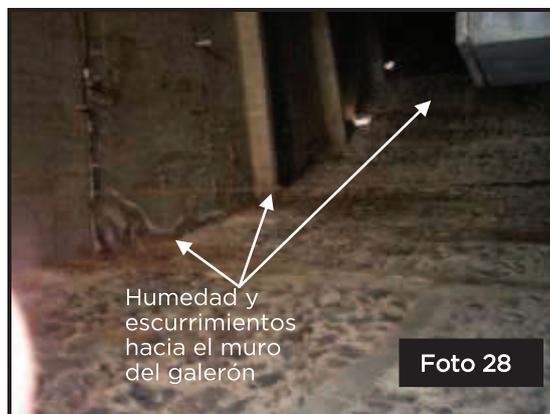
En la primera imagen se observa la tubería de albañal, cuyas fugas escurren hacia el muro del galerón (foto derecha), propiciando su degradación y debilitamiento.
