Municipio de San Martín de Las Pirámides

Localidad 2: ⁽³⁾zona de cavernas

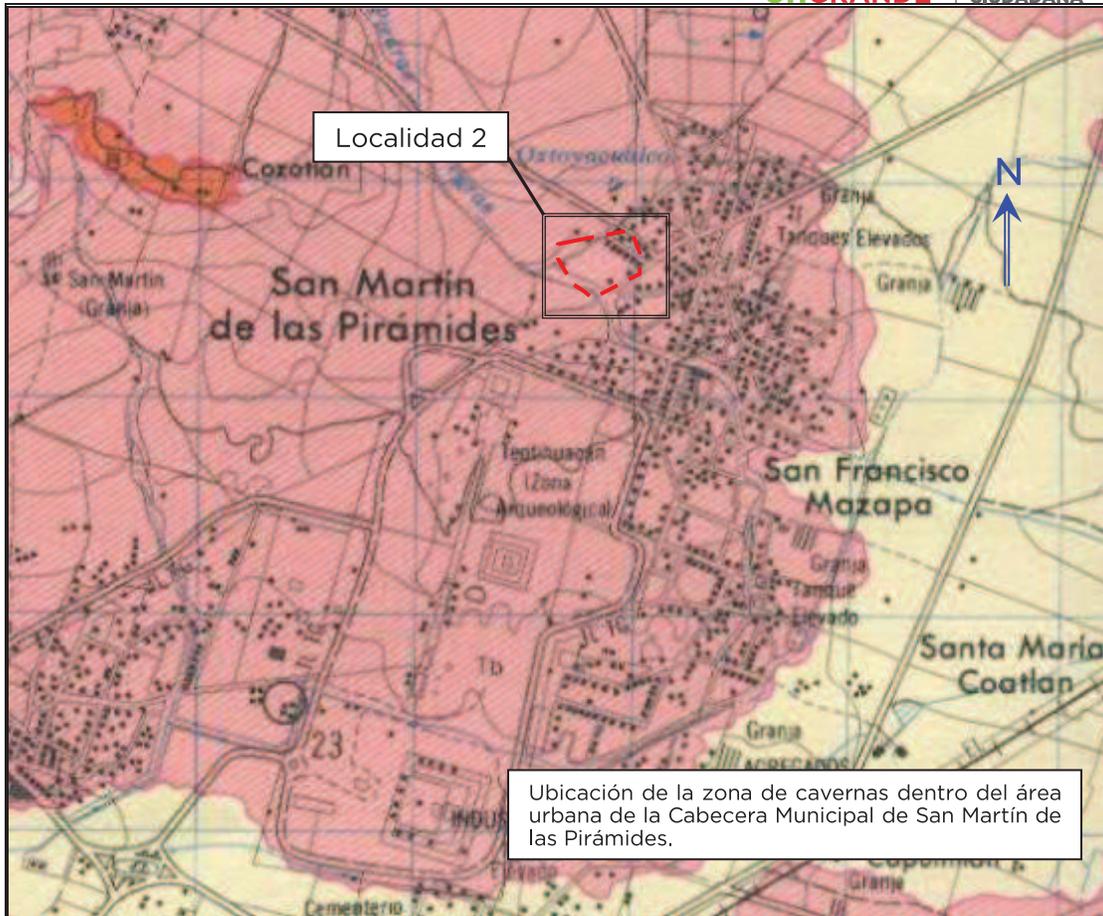
El sitio de cavernas evaluado dentro de esta jurisdicción municipal, se ubica dentro del área urbana de la cabecera municipal (plano 2); el material lávico que dio lugar a las mismas, provino del volcán Maninal, distante 4.5 km al poniente de esta localidad.

Plano 2. Localización del área estudiada en el municipio de San Martín de las Pirámides, México.

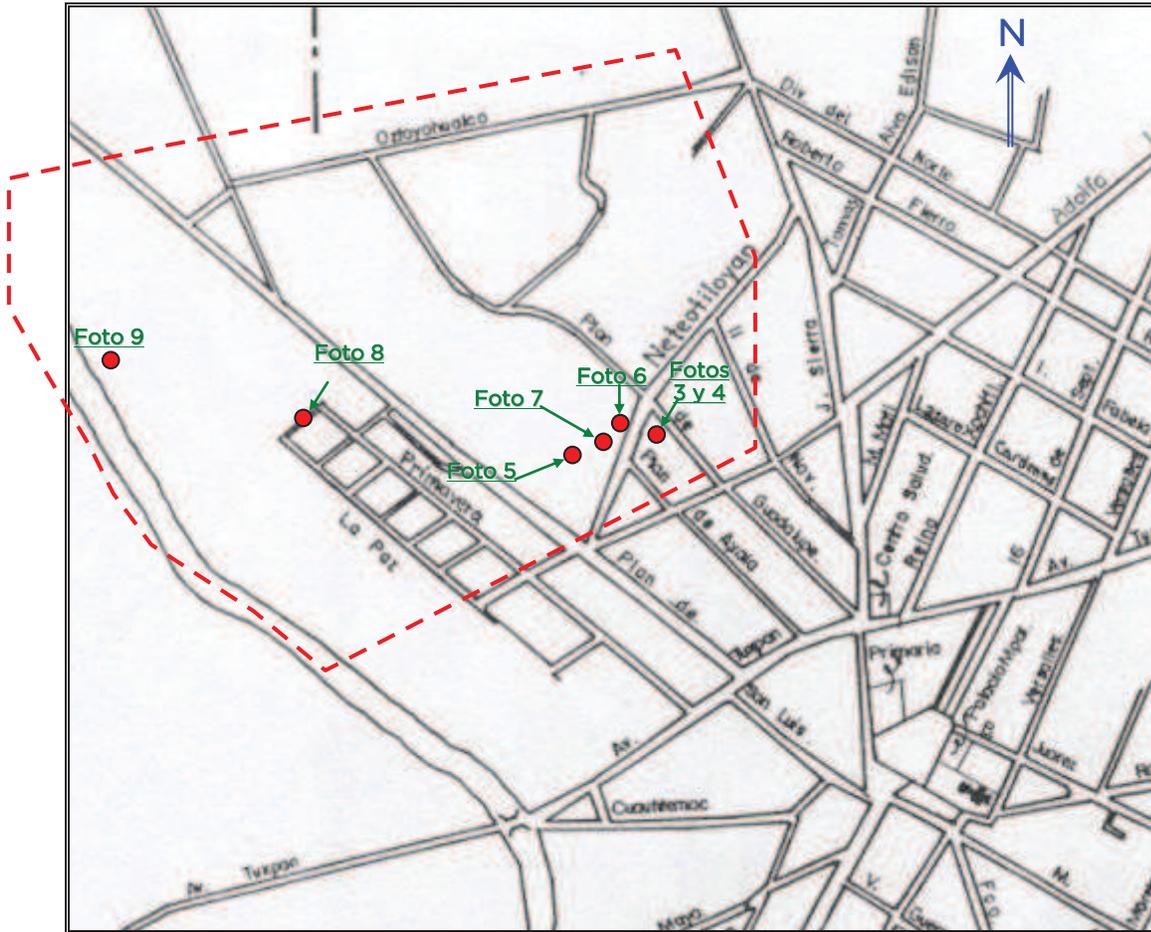
Esta zona está caracterizada por una serie de cavernas conformadas principalmente por rocas volcánicas de tipo escoriáceo (tezontle), la cual se delimita mediante manifestaciones en superficie y a través de comentarios del coordinador de protección civil municipal, de la siguiente manera (figura 1):

- Al norte hasta las inmediaciones de la calle Oztoyohualco.
- Al sur hasta las inmediaciones de la calle Tuxpan.
- Al oriente hasta las inmediaciones de la calle Justo Sierra.
- Al poniente hasta las inmediaciones de la calle La Paz.

Figura 1. Ubicación de la zona de cavernas (línea roja segmentada), presente en el área urbana de la cabecera municipal de San Martín de las Pirámides. Los puntos en rojo simbolizan los sitios más representativos de riesgo.

1. Será necesario que el ayuntamiento realice un levantamiento topográfico de las cavernas con el objeto de definir la extensión de las galerías y su posible continuidad por debajo de las fincas establecidas. Esto con el fin de elaborar un censo de construcciones y habitantes, así como para establecer un perímetro de riesgo geológico; ya que este tipo de terreno es altamente susceptible a colapsarse.

2. Que el personal de Protección Civil municipal realice un censo cuidadoso de todas las casas-habitación existentes en la zona definida en el croquis de la figura 1, además de realizar el censo total de las personas que habitan en ellas.

3. Una vez realizados los censos, será necesario que Protección Civil municipal, notifique por escrito a los habitantes de este perímetro que se encuentran establecidos en una zona de alto riesgo geológico, ya que existe la posibilidad de colapso de la superficie del terreno.

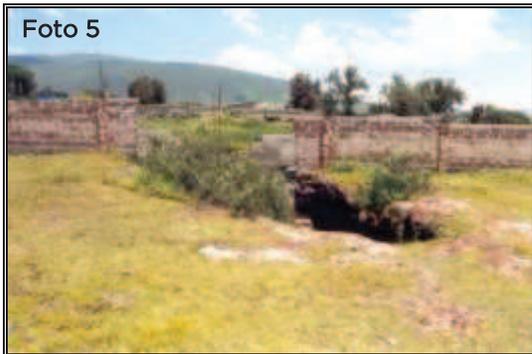
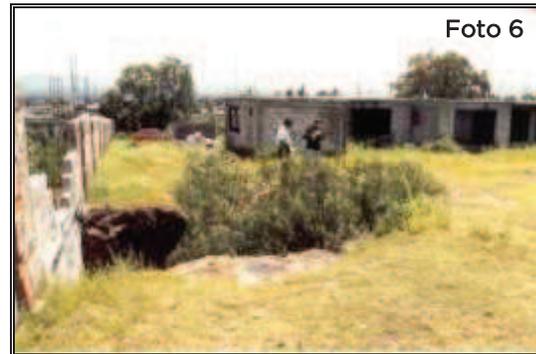
La caverna principal (foto 5) se localiza aproximadamente a 300 metros al noroeste de la presidencia municipal y a unos cinco metros del límite norte de una construcción en obra negra (foto 6). Se ubica en el traspatio de la misma obra en proceso, la cual se localiza en la esquina de las calles Adolfo López Mateos y 11 de Noviembre. Dicha caverna se encuentra conformada en una brecha de escoria volcánica (tezontle) con una orientación de la galería N20°E, una longitud aproximada de 100 metros y un espesor del cielo, de la caverna hasta la superficie, de 0.5 a 1.5 metros.

Fotos 5 y 6. Estas imágenes muestran un panorama general de la entrada de la caverna principal.
