Problemas de cavernas, investigados en algunos municipios del Estado de México

El presente trabajo forma parte de la serie de Cuadernos de Investigación que publica el Gobierno del Estado de México, a través de la Dirección General de Protección Civil. El objetivo primordial es promover y desarrollar, permanentemente, la investigación científica en materia de protección civil.

Localidad 1: ⁽²⁾cavernas de Oxtotipac

Localidad 2: ⁽³⁾zona de cavernas

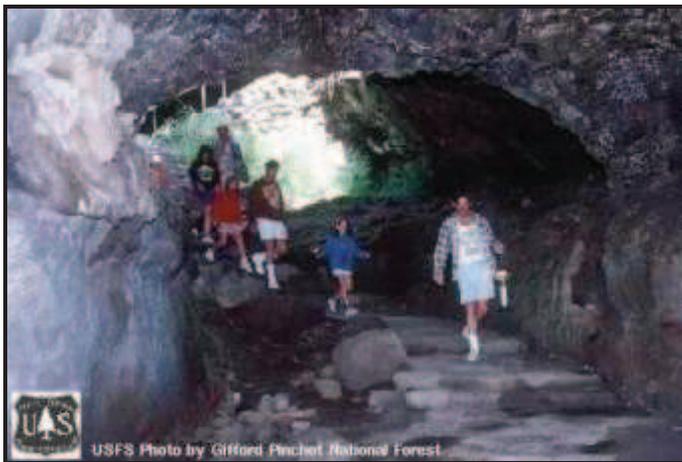
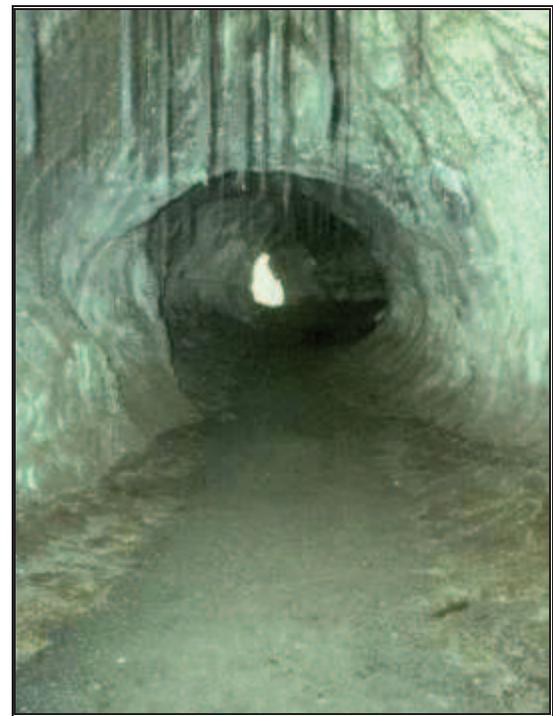
Al cesar el flujo de lava desde la “boca” de emisión, el último material fluye hasta la parte inferior, dejando un hueco o túnel o caverna (fotos 1 y 2), que en muchas ocasiones se colapsa por efecto de enfriamiento o por procesos de intemperismo, e incluso por sismos. Éste es el mecanismo común en la mayoría de los derrames de lava basáltica, lo que permite que ésta alcance hasta varios cientos de metros en longitud, dependiendo de las pendientes del terreno por donde fluye.

Fotos 1 y 2. Se muestran dos ejemplos de cavernas o tubos de lava donde las pendientes son suaves, de tal manera que las personas pueden penetrar y caminar sin dificultad. Cuando estas tienen suficiente antigüedad, pueden desarrollar estalactitas por efecto del escurrimiento de agua meteórica, de la parte superficial.

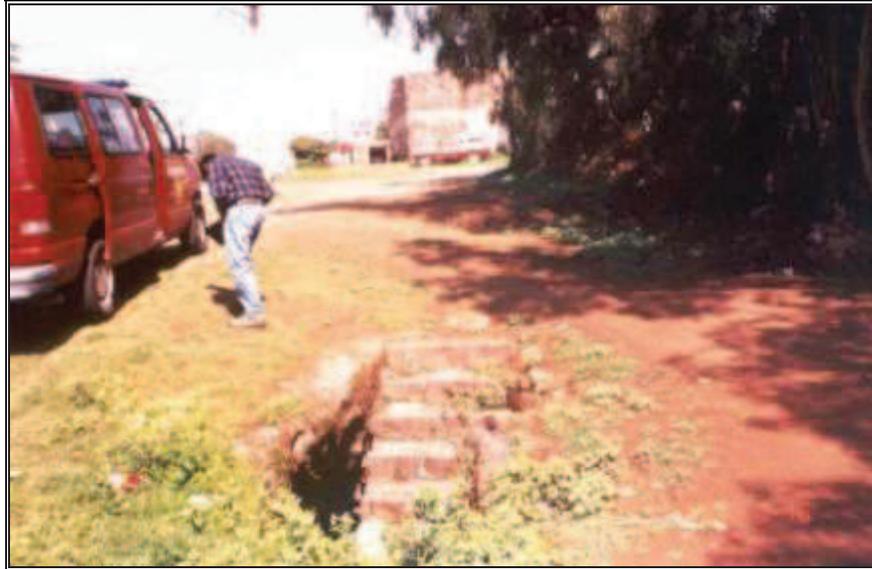
La caverna principal (foto 3) se ubica a 30 metros al norte de la iglesia de Oxtotipac y a unos cuantos metros del camino de acceso, cuya entrada se encuentra desprotegida y carente de una señalización de advertencia, localizada en la coordenada geográfica: latitud norte 19 39' 20.1" y longitud oeste 98 47' 31.5".

La orientación general de esta caverna es oriente-poniente, con una longitud aproximada de 200 metros; comprende desde el jagüey hasta la delegación del poblado, con un posible espesor del cielo de la caverna hasta la superficie de 1.50 metros.

Foto 3. Entrada de la caverna principal. Al fondo se observa la delegación de este poblado.

1. Construir un cerco de protección alrededor de la entrada de la caverna principal; asimismo, colocar un grupo de señales que adviertan del riesgo a la población y a vehículos.
2. Extraer los desechos de basura que se están arrojando en la entrada de la caverna principal, ya que esto representa un foco de infecciones para la comunidad.
3. Realizar un levantamiento topográfico de las cavernas, con el objeto de definir la extensión de las galerías y su posible continuidad por debajo de las fincas establecidas, lo que permitirá establecer un perímetro de riesgo geológico, pues este tipo de terreno es susceptible a colapsarse.
4. Evitar construir fincas con más de una planta y en el mejor de los casos, evitar construir dentro del perímetro de riesgo geológico.

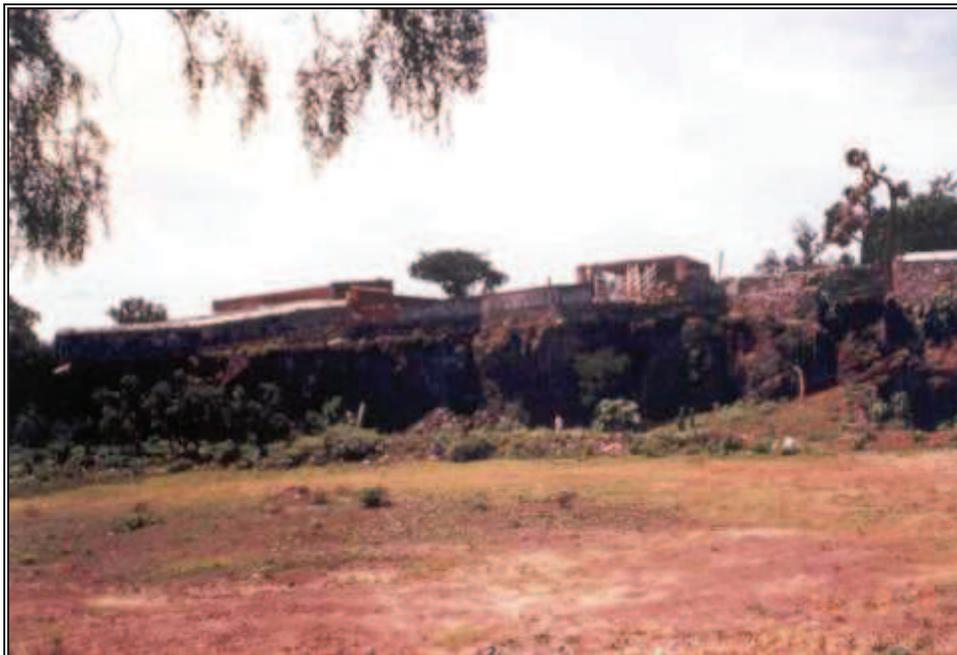
Existe otra caverna al noreste de la principal, localizada en la coordenada: latitud norte 19 39' 23.9" y longitud oeste 98 47' 33.2"; está conformada también por tezontle, con una orientación de la entrada de la galería hacia el norte y una longitud aproximada de 80 metros, magnitud evidenciada por una serie de colapsos que dejan al descubierto la traza de la misma (foto 4).

Foto 4. Colapso del terreno que deja al descubierto la traza de la galería.

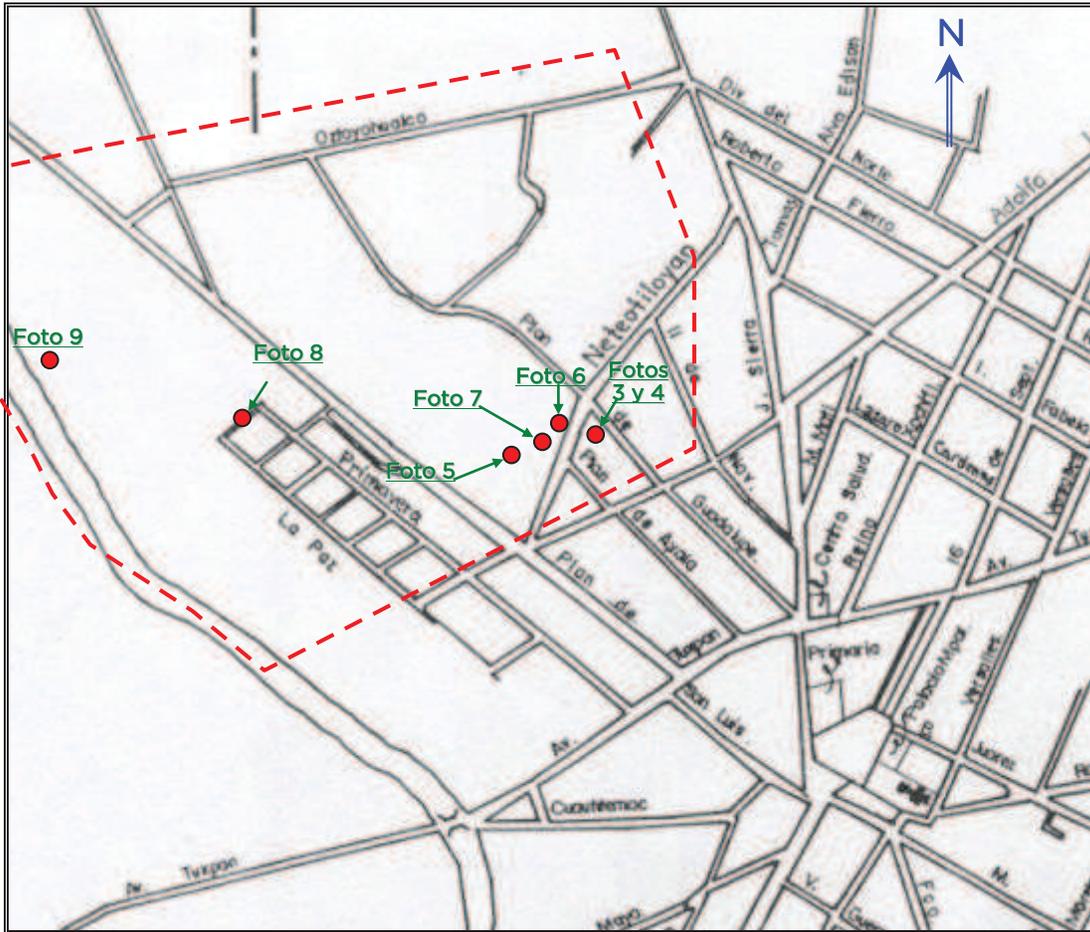
Esta zona está caracterizada por una serie de cavernas conformadas principalmente por rocas volcánicas de tipo escoriáceo (tezontle), la cual se delimita mediante manifestaciones en superficie y a través de comentarios del coordinador de protección civil municipal, de la siguiente manera (figura 1):

- Al norte hasta las inmediaciones de la calle Oztoyohualco.
- Al sur hasta las inmediaciones de la calle Tuxpan.
- Al oriente hasta las inmediaciones de la calle Justo Sierra.
- Al poniente hasta las inmediaciones de la calle La Paz.

Figura 1. Ubicación de la zona de cavernas (línea roja segmentada), presente en el área urbana de la cabecera municipal de San Martín de las Pirámides. Los puntos en rojo simbolizan los sitios más representativos de riesgo.

2. Que el personal de Protección Civil municipal realice un censo cuidadoso de todas las casas-habitación existentes en la zona definida en el croquis de la figura 1, además de realizar el censo total de las personas que habitan en ellas.

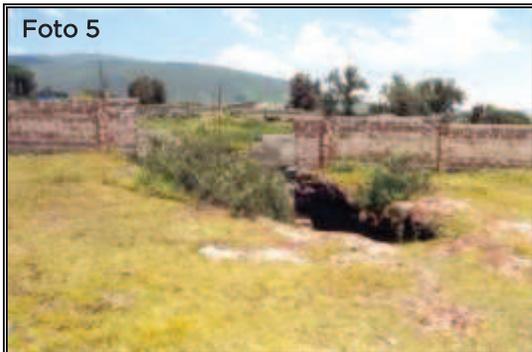
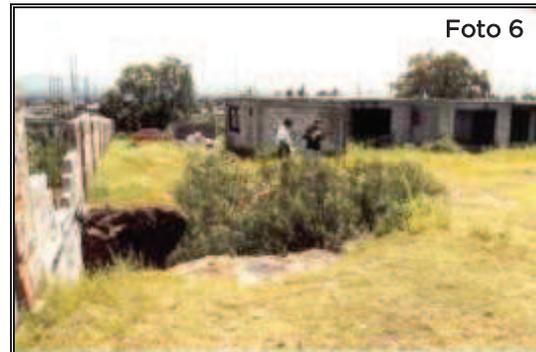
La caverna principal (foto 5) se localiza aproximadamente a 300 metros al noroeste de la presidencia municipal y a unos cinco metros del límite norte de una construcción en obra negra (foto 6). Se ubica en el traspatio de la misma obra en proceso, la cual se localiza en la esquina de las calles Adolfo López Mateos y 11 de Noviembre. Dicha caverna se encuentra conformada en una brecha de escoria volcánica (tezontle) con una orientación de la galería N20°E, una longitud aproximada de 100 metros y un espesor del cielo, de la caverna hasta la superficie, de 0.5 a 1.5 metros.

Fotos 5 y 6. Estas imágenes muestran un panorama general de la entrada de la caverna principal.

1. Será necesario que el ayuntamiento realice un levantamiento topográfico de las cavernas con el objeto de definir la extensión de las galerías y su posible continuidad por debajo de las fincas establecidas. Esto con el fin de elaborar un censo de construcciones y habitantes, así como para establecer un perímetro de riesgo geológico; ya que este tipo de terreno es altamente susceptible a colapsarse.

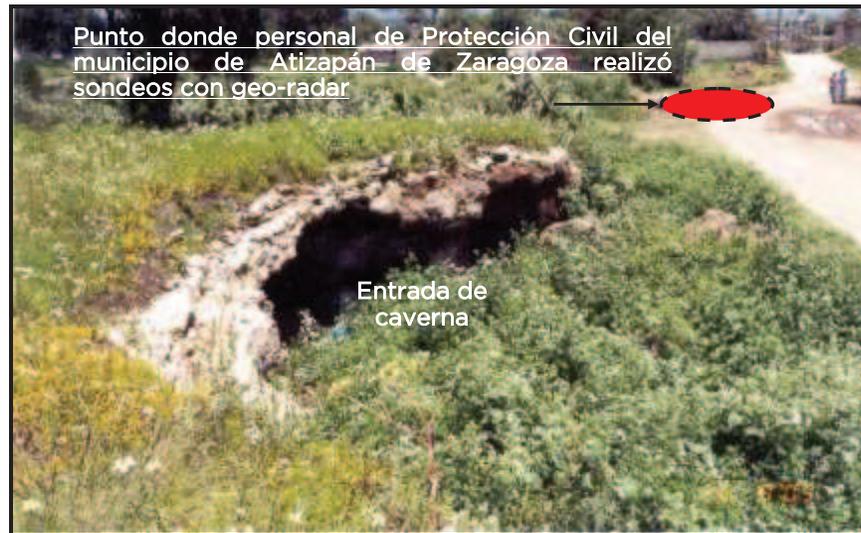
Atizapán de Zaragoza realizó el año pasado un sondeo con geo-radar; determinando la existencia de otra caverna bajo la calle Plan de Guadalupe casi esquina Adolfo López Mateos, lugar que actualmente se encuentra cubierto por el trazo de la misma calle y algunas fincas bien establecidas (foto 7).

Foto 7. Ubicación del sitio donde personal de Protección Civil del municipio de Atizapán de Zaragoza, realizó sondeos.

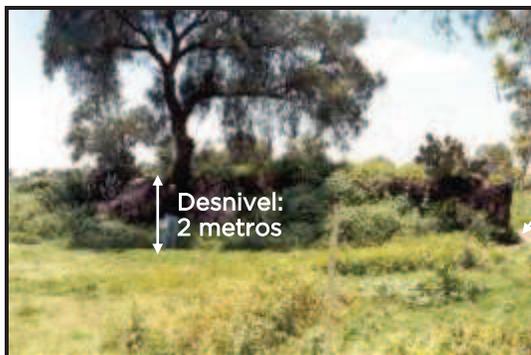
Cabe mencionar que algunas de estas cavernas presentan colapsos de entre dos a cinco metros de longitud (foto 8), afectando superficies de entre 20 a 100 m² y sobre las cuales se encuentran edificadas una serie de viviendas (foto 9).

Foto 8. Obsérvese el desnivel que presenta este punto del terreno en particular, el cual es producto del colapso del cielo de una caverna de la zona.

5. El terreno de las cavernas colapsadas representa una superficie aparentemente estable, pero a medida que sean ocupadas por construcciones nuevas, comenzarán a presentar asentamiento diferencial del terreno, debido a que los materiales que las conforman se encuentran mal consolidados.

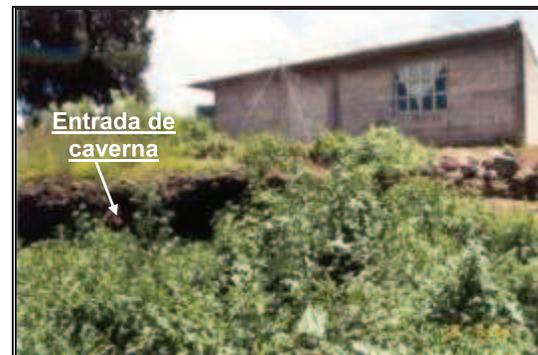
Foto 9. Entrada de una caverna, donde sobre el cielo de la misma, se edificó la vivienda.

4. Que Obras Públicas del municipio evite dar permisos para la construcción de fincas con más de una planta, pues a medida que se incremente peso a la superficie del suelo, éste comenzará a desestabilizarse hasta dar origen a nuevos colapsos del terreno.

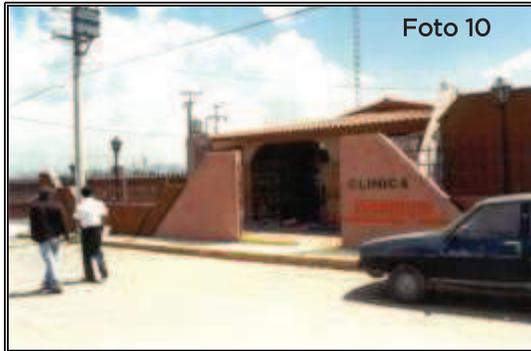
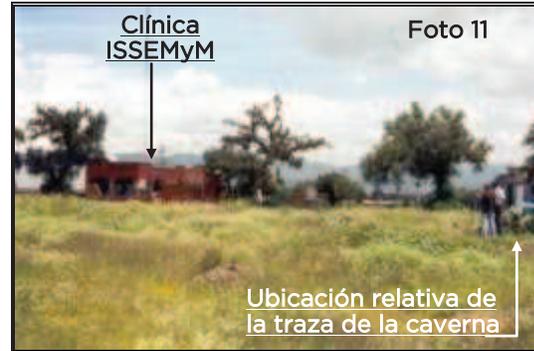
Asimismo, se menciona que cerca del límite oeste de esta zona de cavernas, específicamente sobre la calle Primavera, se encuentran las instalaciones de la clínica del ISSEMyM que fue inaugurada en 1995 (foto 10). A un costado de la misma se encuentra la tienda de LICONSA, por lo que existe la posibilidad de que estas dos construcciones estén edificadas sobre la traza de alguna de estas cavernas. Lo anterior se deduce porque a unos 100 metros al noroeste de estas

construcciones se observó la traza de una caverna colapsada (foto 11), la cual afectó una superficie de unos 30 metros de diámetro con un desnivel del terreno de aproximadamente un metro.

La primera imagen muestra las instalaciones de la clínica del ISSEMyM, ubicada sobre la calle Primavera, en tanto que la segunda muestra la relativa proximidad de la traza de una de estas cavernas respecto a las construcciones.

7. Por lo que respecta a las construcciones de la Clínica Regional del ISSEMyM y tienda LICONSA, será necesario que sus representantes legales soliciten a la dependencia gubernamental correspondiente, que personal especializado realice un análisis de la memoria de construcción, pues existe la posibilidad de que se omitiera la realización de un estudio geológico del terreno y que ambos edificios se construyeran sobre la traza de alguna de estas cavernas. Esto es necesario debido a que a unos 100 metros al noroeste de estas construcciones se observó la traza de una caverna colapsada.
