***Deslizamientos de Suelos Ocurridos
en los Municipios de Amatepec, Coatepec
Harinas, Ixtapan de la Sal y Tenancingo,
Estado de México***

**Instituto de Protección Civil
del Estado de México**

Cuaderno de Investigación 5

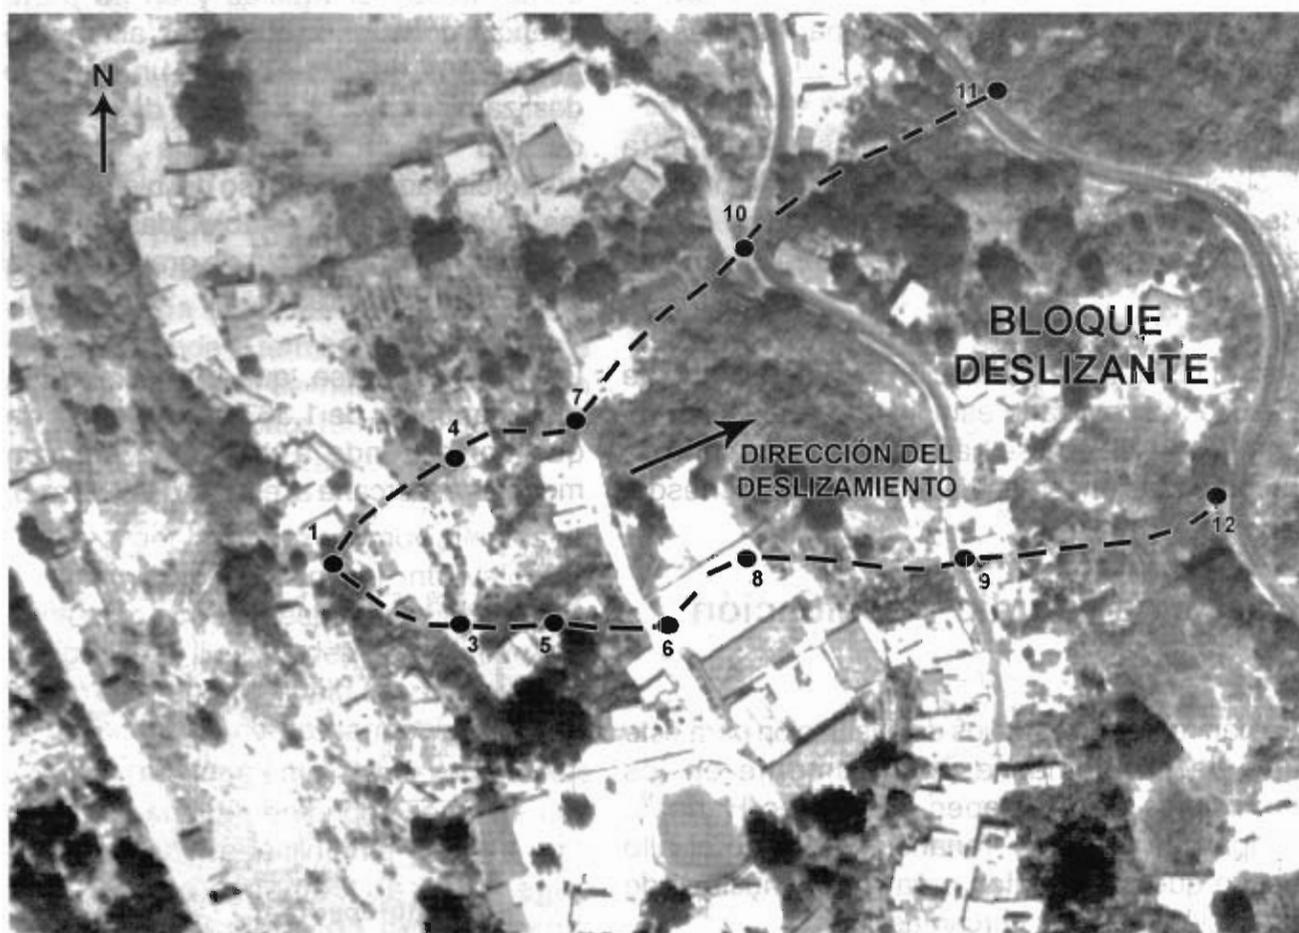
El deslizamiento que se presenta dentro de la cabecera municipal de éste municipio, fue detectado el 2 de mayo del 2002, por lo que se delimitó la zona afectada mediante la colocación de pares de postes de concreto de 20 cm de diámetro y 1.20 m de longitud, en el interior y exterior del bloque deslizante (figura 4), a fin de realizar un monitoreo periódico del movimiento relativo de dicho bloque respecto al terreno firme y estable, ya que ésta zona deslizante representa un alto riesgo para la población asentada en su interior y periferia.

Figura 4. Zona de deslizamiento en la cabecera municipal de Amatepec, México. Fotografía aérea que muestra la ubicación de los puntos de monitoreo (círculos grises) en los cuales se colocaron pares de postes de concreto de 1.20 m de largo y 0.20 m de diámetro

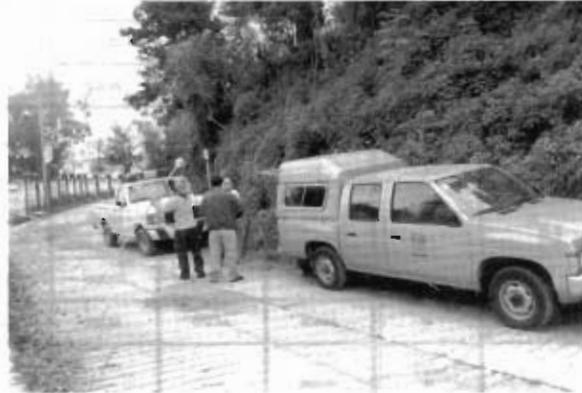
4. Medición periódica de magnetometría (foto 3), con apoyo de investigadores del Instituto de Geofísica de la UNAM, aunque en el presente trabajo no se incluye éste método.

Foto 3. Personal del Instituto de Geofísica de la UNAM, realizando las mediciones magnetométricas en el área del bloque deslizante

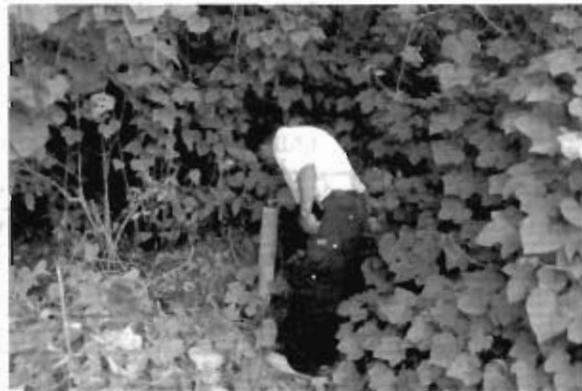
1. Medición periódica con Sistema GPS de cada poste exterior e interior (foto 2), con la finalidad de conocer su posición geográfica y de esta manera establecer la dirección relativa del movimiento del bloque.
2. Medición periódica de la distancia entre par de postes (exterior e interior), con el objeto de conocer la tasa de movimiento del bloque deslizante.
3. Medición periódica con el uso de un nivel de precisión entre par de postes (exterior e interior), con el fin de conocer los desniveles del terreno en movimiento.

Foto 2. Toma de datos de localización geográfica y altitud, utilizando el equipo GPS en el punto No. 12, el cual se ubica dentro del bloque deslizante

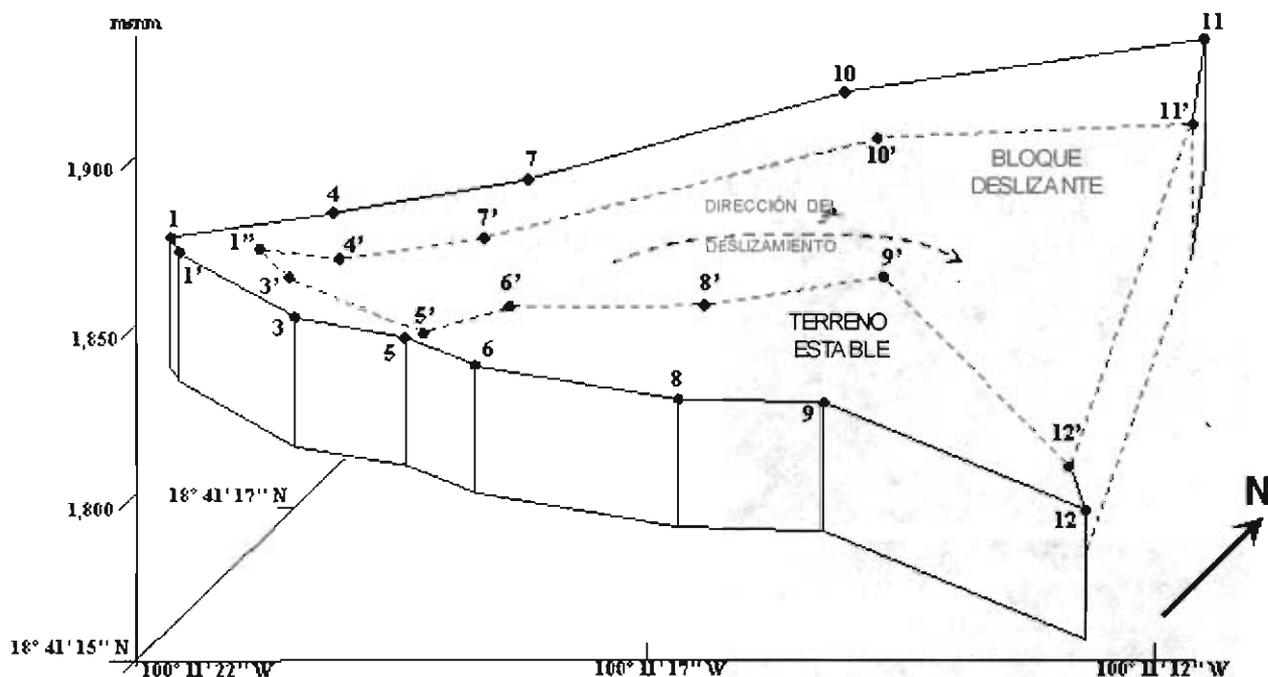
Figura 5. Bloque diagramático en tercera dimensión, realizado con las primeras mediciones de monitoreo en la zona de deslizamiento de la cabecera municipal de Amatepec

En la figura 5 se muestra el bloque diagramático tridimensional de la zona de deslizamiento, generado a partir de la información anterior.

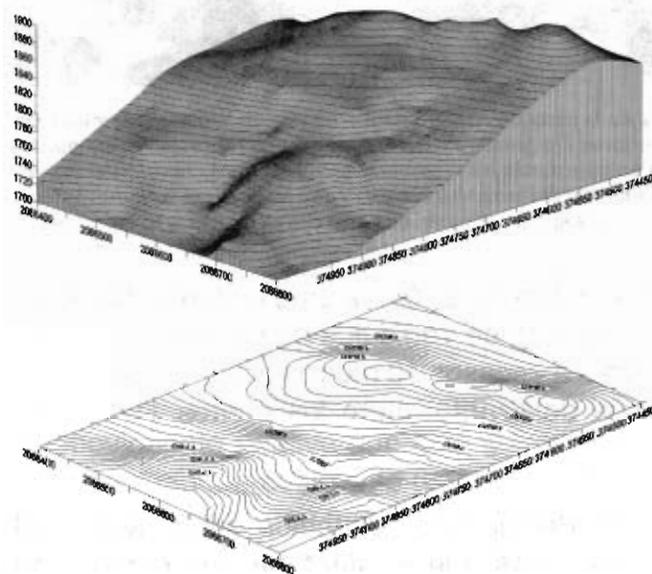
Figura 6. Modelos bidimensional y tridimensional de la zona de deslizamiento, ubicada en la cabecera municipal de Amatepec. Altura entre curvas de nivel: 5 metros, coordenadas UTM (Universal Transversa de Mercator)

Con estos datos se elaboraron los modelos topográficos bidimensional y tridimensional del terreno en estudio (figura 6).

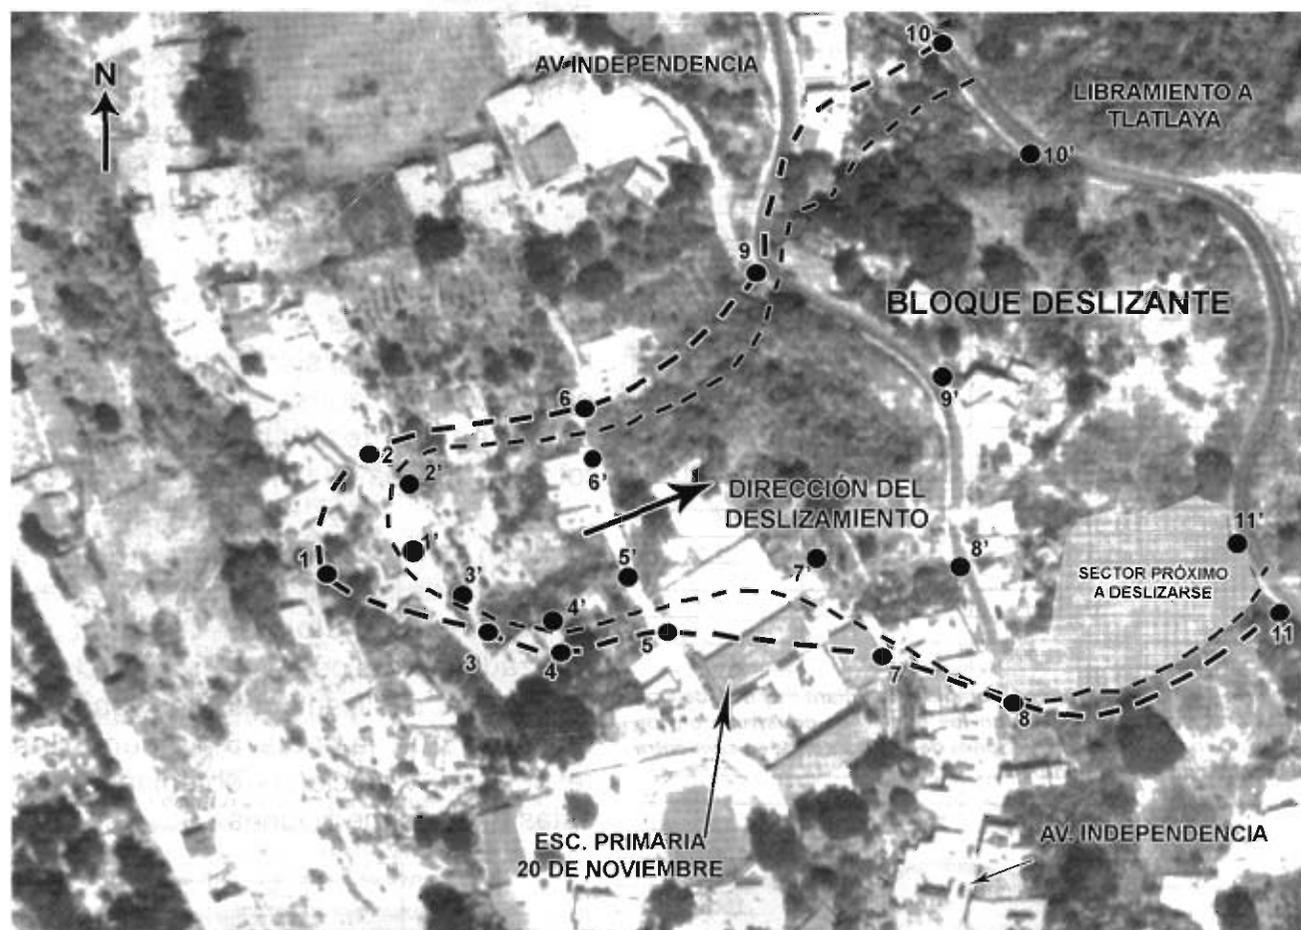
Como se puede observar en la tabla 5, las variaciones que resultaron entre la primera y segunda mediciones, entre la primera y tercera mediciones y entre la primera y cuarta mediciones, son un reflejo del movimiento relativo que está sufriendo el terreno, el cual se puede apreciar más claramente en los resultados obtenidos en los puntos de control 7-7' y 8-8', que se ubican dentro y en las inmediaciones de la "Escuela Primaria 20 de Noviembre".

Figura 7. Fotografía aérea que muestra la ubicación aproximada de la zona de deslizamiento, dentro de la cabecera municipal de Amatepec. Los círculos grises representan los puntos de monitoreo fijo (punto exterior) y los negros representan los puntos de monitoreo en movimiento (punto interior). La línea punteada en negro más intenso, representa el límite inferido del terreno estable; mientras que la línea menos intensa, representa el límite inferido del terreno inestable y que se encuentra en movimiento (bloque deslizante). La zona asciurada en gris representa un sector del bloque deslizante, que muestra ya un fuerte fracturamiento, lo cual lo hace sumamente inestable y peligroso

Cabe mencionar que en la madrugada del 27 de octubre del 2004, ocurrió el derrumbe de un segmento de terreno, que afectó únicamente el tránsito de vehículos que circulaban por el libramiento a Tlatlaya. Dicho derrumbe, se presentó a escasos 10 metros al sur del sector de terreno que se había reportado como próximo a deslizarse, entre los puntos 11-11' (ver fotografía aérea de la figura 7).

Es posible que éste derrumbe se haya originado debido a la infiltración y saturación del terreno con agua de lluvia por alguna de las fracturas que lo afectaba, así como a su consecuente asentamiento y desplazamiento pendiente abajo por gravedad.
