Instituto de Protección Civil del Estado de México

Cuaderno de Investigación

Fracturamientos Recientes en Municipios del Estado de México

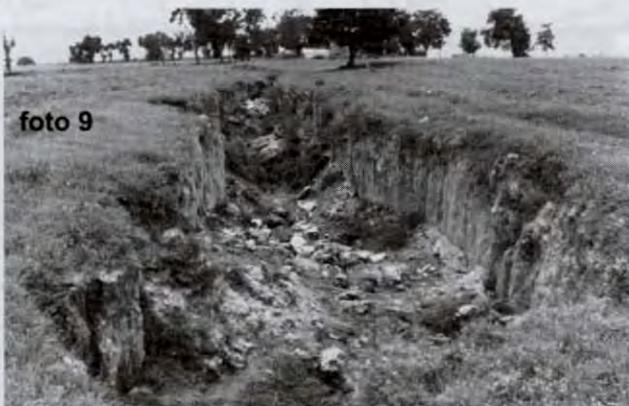
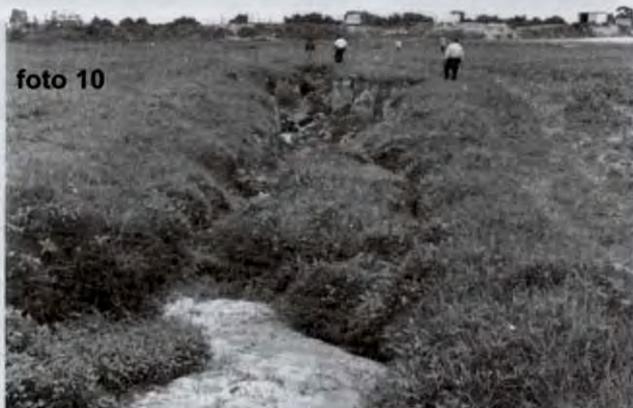
Fotos 9 y 10. Panorama general de la fractura presente en terrenos de cultivo del paraje conocido como Buenos Aires, perteneciente a la Ex-hacienda de Guadalupe. La foto 1 fue tomada viendo hacia el noreste, en tanto que la foto 2 fue tomada viendo hacia el suroeste. Ambas imágenes son de fecha 9 de julio del 2003

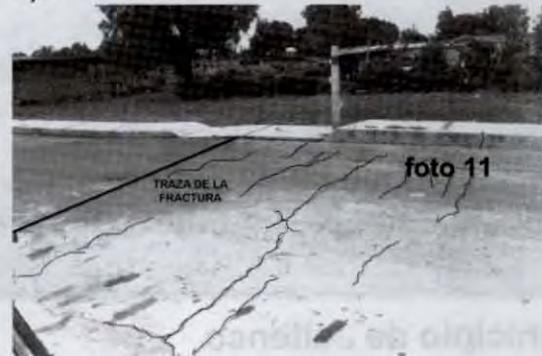
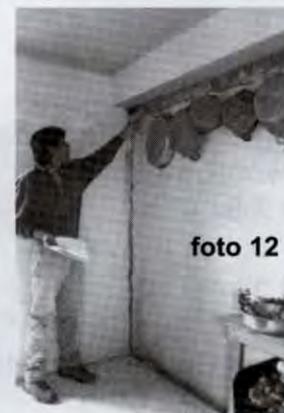
Parte de los daños causados por ésta fractura quedaron de manifiesto sobre la calle Francisco Javier Mina esquina con Callejón del mismo nombre, donde se estimó una zona de influencia de aproximadamente 50 metros (foto 11), cuyo límite oriente se consideró a partir de la propiedad ubicada en la calle Francisco Javier Mina # 17, siendo ésta finca la que presenta mayores daños en muros y pisos, los cuales comenzaron a aparecer en el año de 1980, según comentarios de los habitantes de la misma (foto 12), en tanto que el límite poniente se estableció hasta la propiedad marcada sin número sobre la misma calle (ver foto 4).

La foto 11 muestra la fractura y su zona de influencia, que se manifiesta a través de una serie de grietas en el pavimento de la calle Francisco Javier Mina. La imagen fue tomada desde la propiedad marcada con el número 17. La finca que se ubica en la esquina superior izquierda corresponde al límite poniente de dicha zona de influencia. La foto 12 muestra la separación de 15 cm que existe entre dos habitaciones dentro de la misma casa. Ambas imágenes son de fecha 9 de julio del 2003

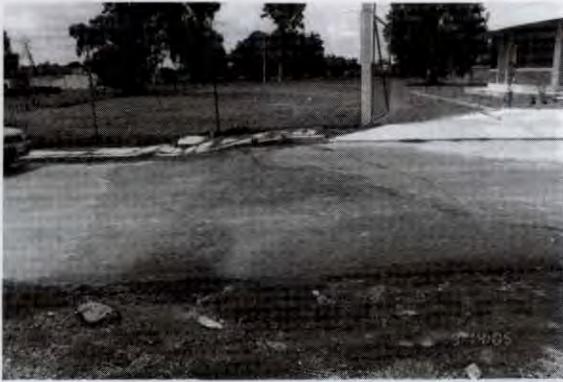
Foto 13. Obsérvese la afectación del pavimento y banquetta, producto del movimiento horizontal de aproximadamente 25 cm y un salto de la fractura de cerca de 20 cm en la calle Lucas Domínguez

Por otra parte y siguiendo las manifestaciones de ésta fractura en dirección al suroeste, se observó en el pavimento y acera de la calle Lucas Domínguez, un desplazamiento horizontal de aproximadamente 25 cm y un salto de la fractura de cerca de 20 cm (foto 13), movimientos que se han venido manifestando desde hace aproximadamente 7 años (1996).

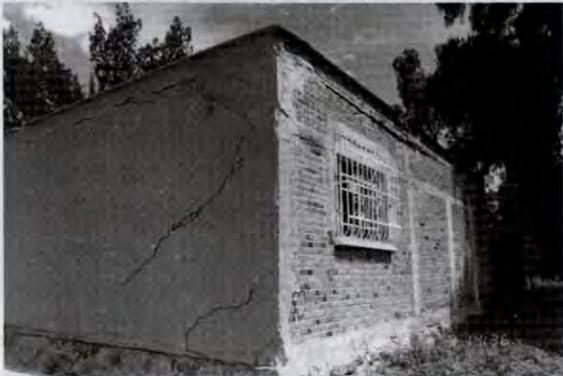
Foto 14. La imagen muestra los daños en muros y losa de una de las propiedades localizada en la Cuarta Cerrada de González Ortega

calle Cristóbal Colón, Cuarta Cerrada de González Ortega (foto 14) e Isidro González. Precisamente en la propiedad de ésta última calle, fue donde se observaron los mayores daños en los muros de una de las habitaciones de la finca, los cuales comenzaron a manifestarse hace dos años (2001), según comentó su propietaria.

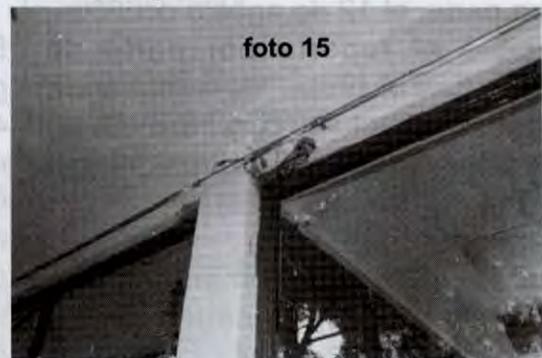
foto 15

La misma fractura, llega a manifestarse hasta el plantel escolar C.B.T. "Dr. Carlos Graef Fernández", ubicado en calle González Ortega # 22 esquina con calle Isidro González, donde se apreciaron daños en los muros y pisos de la nave, que fue construida hace aproximadamente 5 años, así como en la nave que tiene aproximadamente 19 años de construida, en la cual se observaron daños en los muros, pisos, castillos y traveses de algunas de las aulas (fotos 15 y 16). Estos daños comenzaron a agudizarse hace aproximadamente 2 años (2001), según informaron docentes y empleados del plantel.

Fotos 15 y 16. Las fotos muestran un panorama general del grado de afectación que presenta la nave que fue construida hace aproximadamente 19 años, que consiste en fisuramientos en castillos y traveses (foto 15), así como separaciones de aproximadamente 3 cm entre los pisos y muros de las aulas (foto 16), además de observarse en los pisos de las aulas un ligero declive hacia el sur

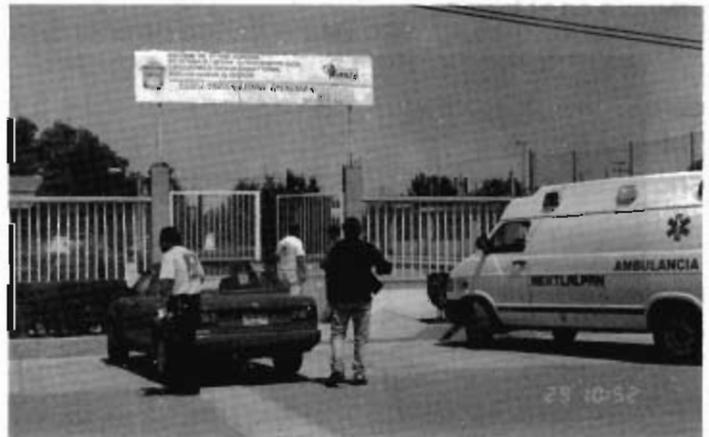
Foto 21. Escuela Primaria “Narciso Mendoza” del poblado de Santiaguito Atocan

Durante la evaluación realizada al plantel el 29 de abril del 2003, se pudo observar que la mayoría de los muros de las naves, presentan cierto grado de agrietamiento (foto 22), el cual se interpreta como producto del hundimiento diferencial que está sufriendo el terreno hacia el poniente que se puede apreciar perfectamente en el piso del patio del plantel (foto 23).

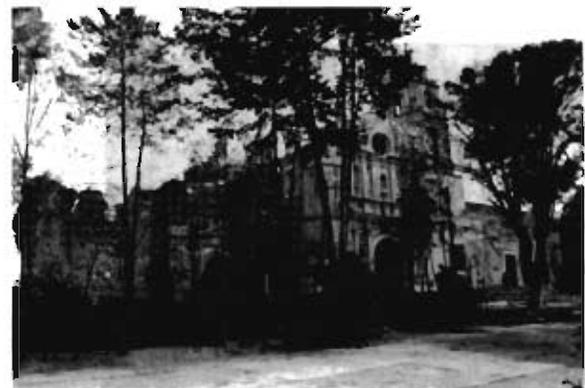
La Parroquia de Santa Catarina Mártir (foto 30) fue construida en el año de 1546 y representa la construcción más importante para la población de Santa Catarina Ayotzingo (Localidad Ch1), según lo manifestó el Vicepresidente del Patronato Pro Restauración y Conservación de la Parroquia de Santa Catarina Mártir y el Asesor de Obra del mismo patronato.

Foto 30. Panorámica de la Parroquia de Santa Catarina Mártir
