# Instituto de Protección Civil del Estado de México

## Cuaderno de Investigación

6

### Evaluación de Algunas Zonas de Inundación en el Estado de México

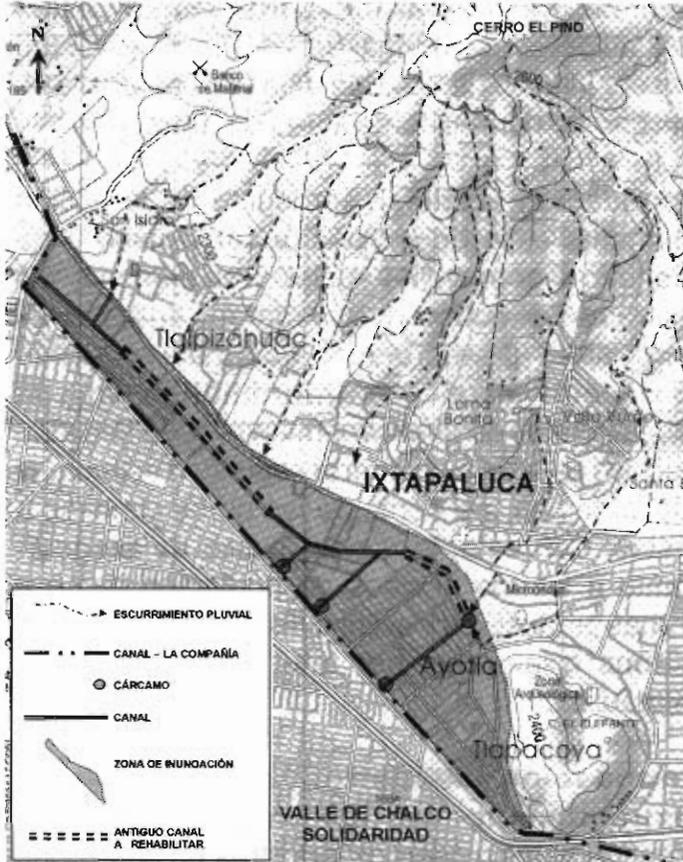
Plano 1. Localización aproximada de la zona de Inundación que se ubica en el sector suroeste de la cabecera municipal de Ixtapaluca (área sombreada)

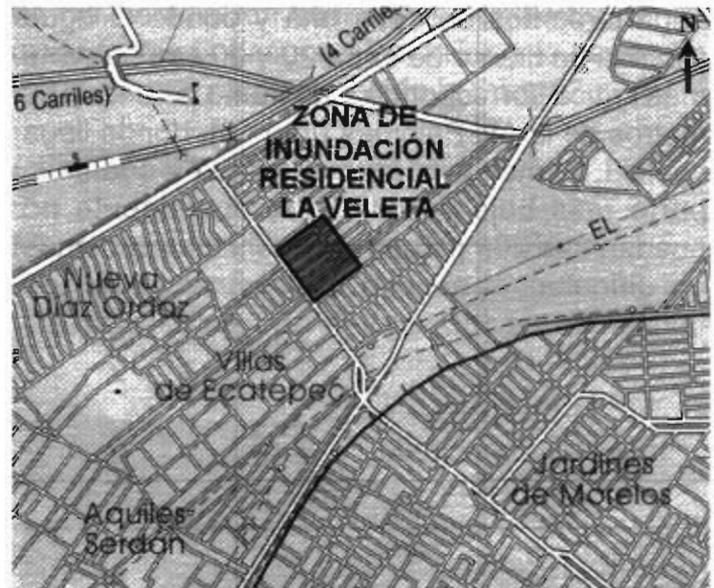
Plano 2. Ubicación general de la Unidad Habitacional La Veleta, municipio de Ecatepec, Edo. de México

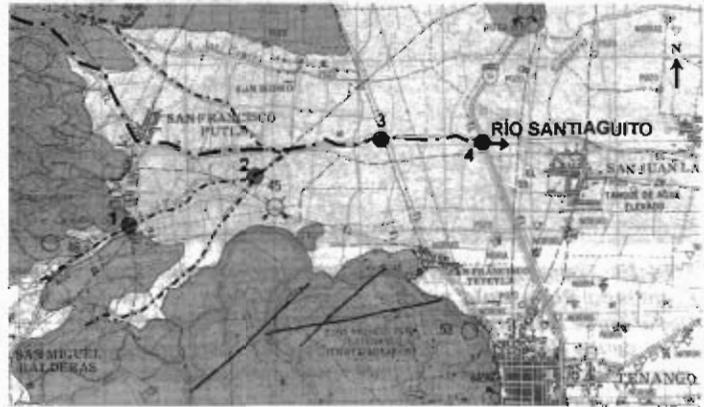
*Plano 3. El plano se muestra el cauce del río Santiaguito, el cual pasa por las comunidades de San Miguel Balderas, San Francisco Putla, Santiaguito Coaxuxtenco y San Juan La Isla*

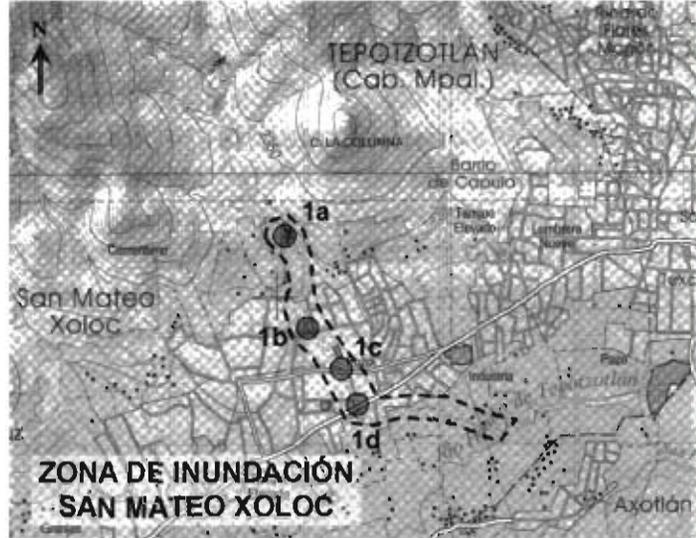
Plano 4. Ubicación general de la zona de inundación en San Mateo Xoloc, municipio de Tepetzotlán, México

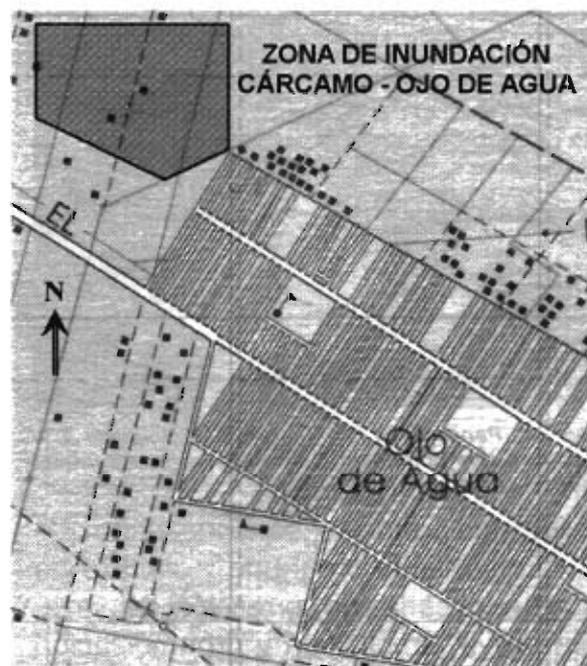
*Plano 5. Ubicación aproximada de la localidad evaluada dentro de la jurisdicción municipal de Tecamac*

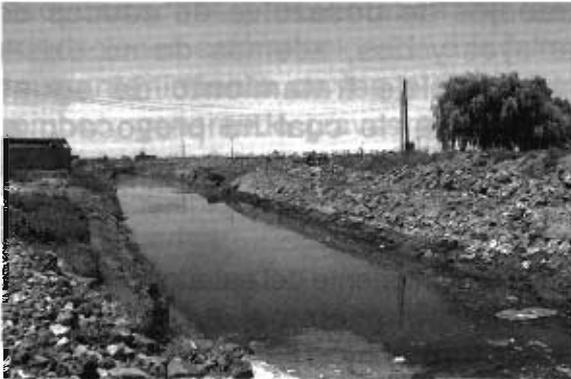
El cárcamo de Ojo de Agua, construido hace aproximadamente 25 años, se ubica a la altura de la esquina formada por la calle Violetas y la Av. Acueducto de la población de Ojo de Agua (plano 5). Dicha obra hidráulica tiene 90 metros de largo, 10 metros de ancho y 6 metros de profundidad (foto 36).

*Foto 36. La imagen muestra un panorama general del cárcamo de Ojo de Agua*

Debido a lo anterior, en cada temporada de lluvias la capacidad del cárcamo es sobrepasada y el volumen de aguas (pluviales y residuales) comienza a desbordarse, dando origen a la inundación del sector urbano poniente de Ojo de Agua, condición que se presentó hace 3 años.

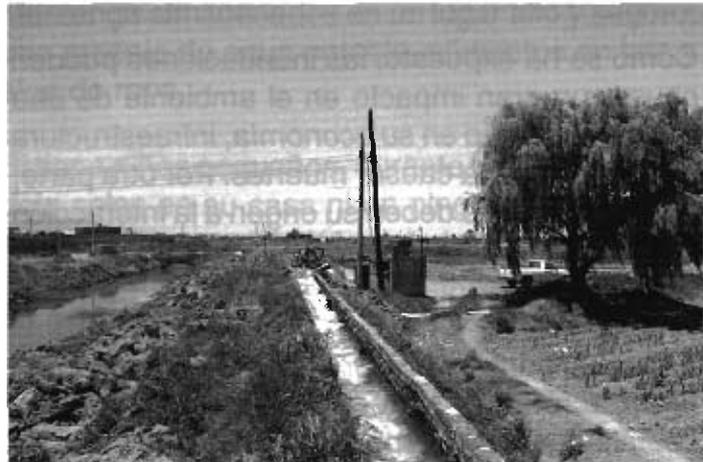
Ante ésta situación, el Ayuntamiento de Tecámac tiene un convenio con los ejidatarios de Ojo de Agua y San Pedro Atzompa, que autoriza verter sobre los terrenos de cultivo de ambos ejidos, todo el volumen de aguas que se genere durante la temporada de lluvias (foto 37), hecho que llega a afectar aproximadamente 900 hectáreas de terrenos de cultivo, cuyas indemnizaciones son pagadas cada año por el Ayuntamiento de Tecámac.

*Foto 37. En la imagen se aprecian las bombas y el canal donde se vierten las aguas residuales para regar los campos de cultivo pertenecientes a los ejidos de Ojo de Agua y San Pedro Atzompa*
