Cuaderno de Investigación

Zonas minadas, investigadas en los municipios de Atizapán de Zaragoza, Naucalpan y Huixquilucan, Estado de México.

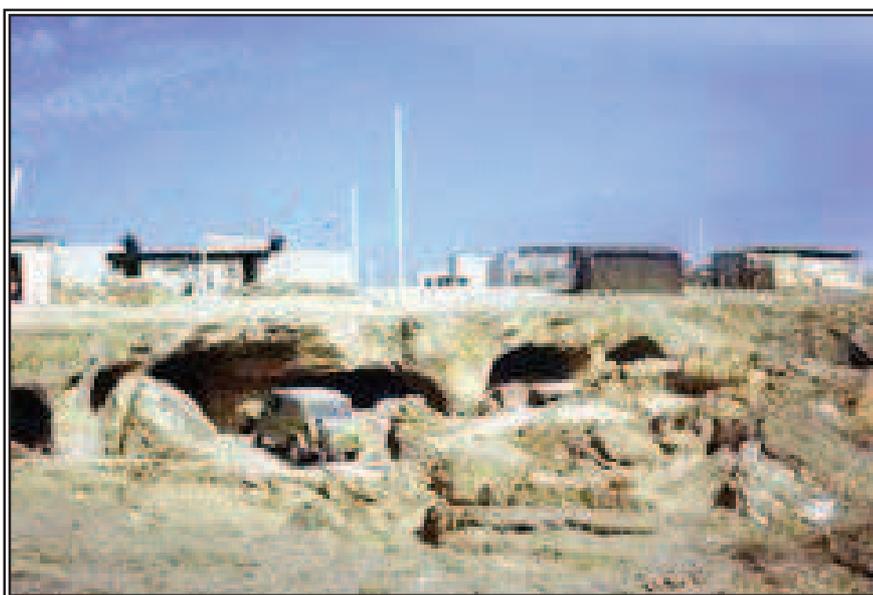
Foto 1. Esta imagen ejemplifica perfectamente una zona minada, donde se pueden ver varios túneles, galerías, socavones y construcciones en alto riesgo, debido a posibles colapsos de los techos de dichas obras mineras (tomada de Jerjes P. A. y Lugo H. J.).

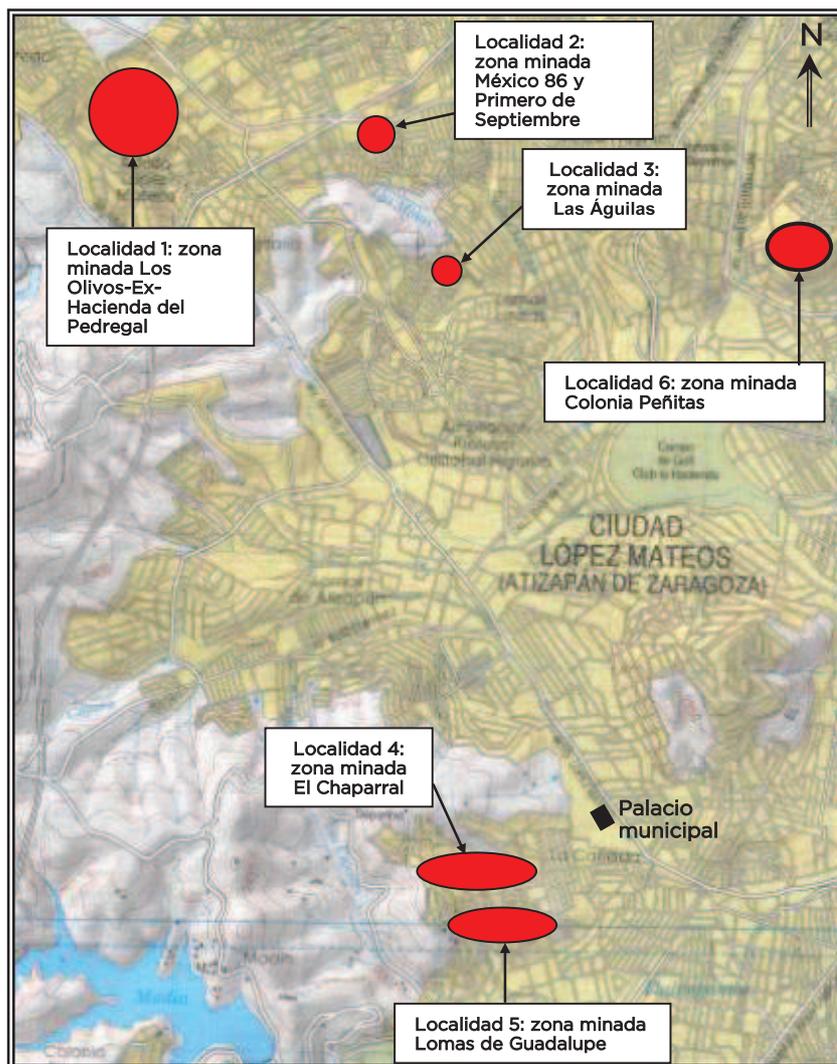
Plano 1. Zonas minadas dentro del municipio de Atizapán de Zaragoza, Estado de México.

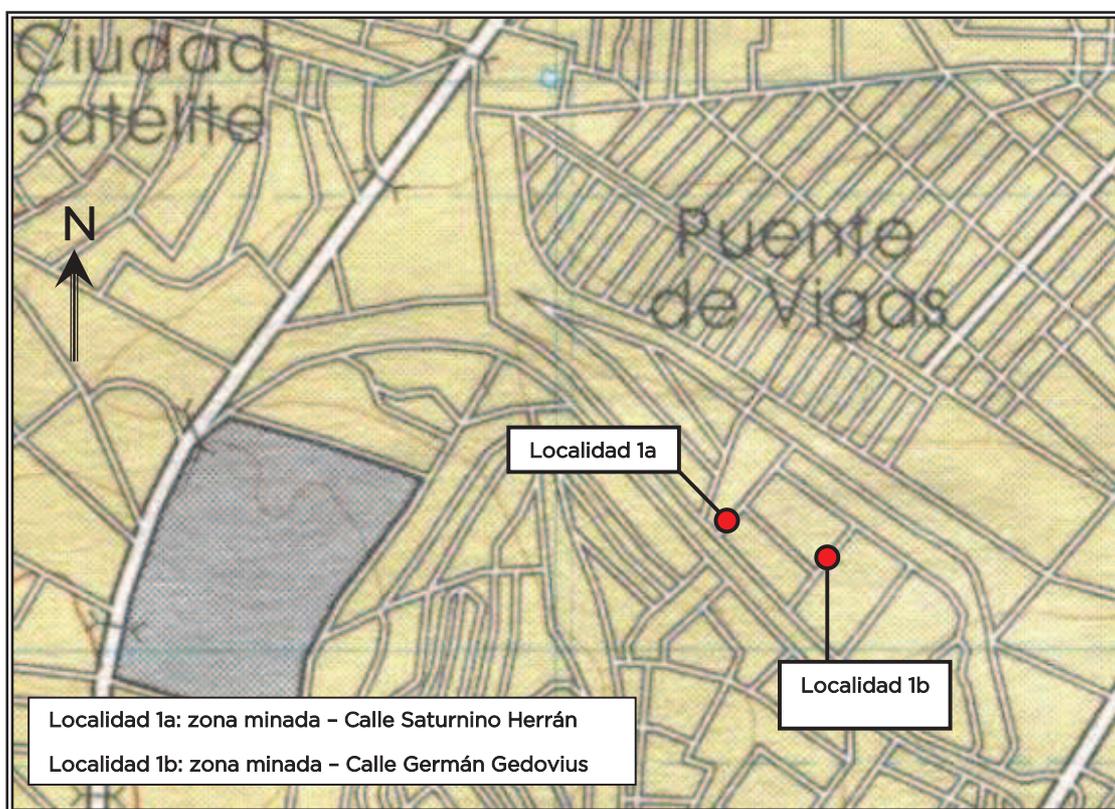
Plano 2. Zonas minadas presentes en ciudad Satélite, municipio de Naucalpan, Estado de México.

Con el fin de plantear resultados de mejor calidad en el menor tiempo y costo posible, y con el mínimo deterioro ambiental en la infraestructura urbana, se considera que una investigación con métodos geofísicos someros no destructivos de rápida implementación darán los mejores resultados, con una buena relación costo/beneficio para la población asentada sobre o en la periferia de alguna de estas antiguas obras mineras detectadas en ciudad Satélite, municipio de Naucalpan, Estado de México.

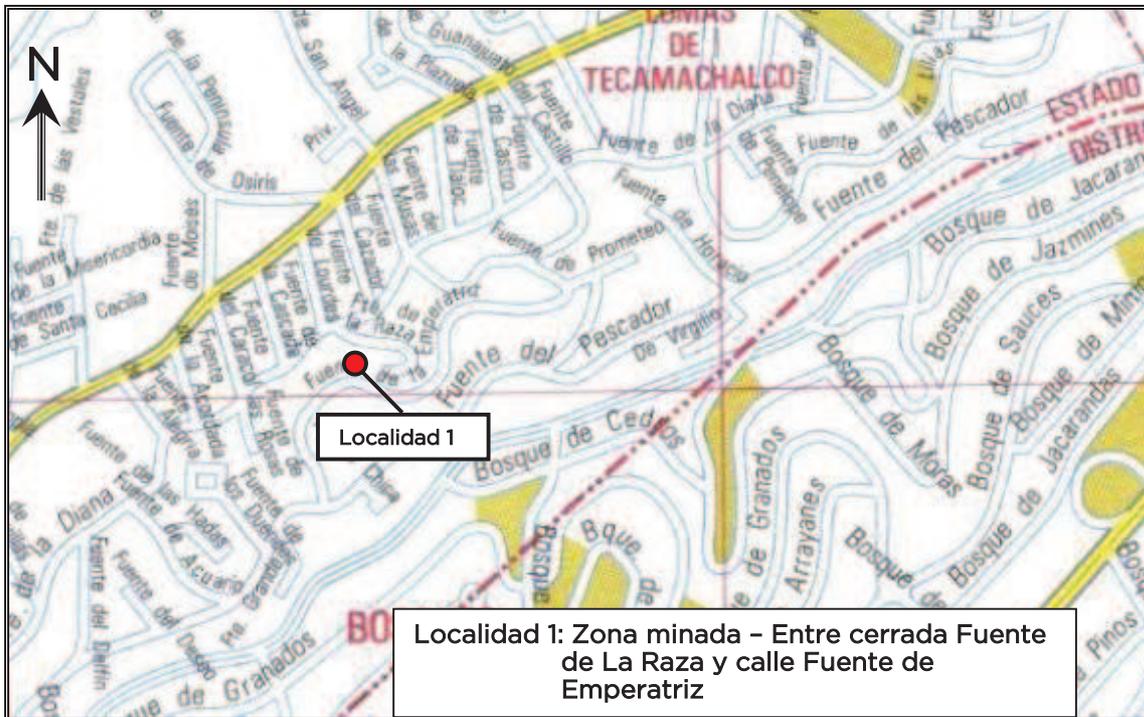
Plano 3. Ubicación de la zona minada, entre cerrada Fuente de La Raza y calle Fuente de Emperatriz, fraccionamiento Bosques de Tecamachalco, municipio de Huixquilucan, Estado de México.

Durante el recorrido de evaluación sobre la calle Fuente de Emperatriz (plano 3), se observó la presencia de una caverna o mina (foto 15) con orientación general oriente-poniente, la cual tiene un claro entre el piso y el techo de 2.20 metros y cuya excavación está en forma de abanico (diagrama 1), con longitudes de 10, 9 y 11 metros y dos pilares de unos 60 cm de espesor cada uno en su parte interna. La entrada a la mina tiene alrededor de unos tres metros de ancho y se observó un espesor de entre uno y 1.20 metros entre el techo de dicha mina y la superficie.

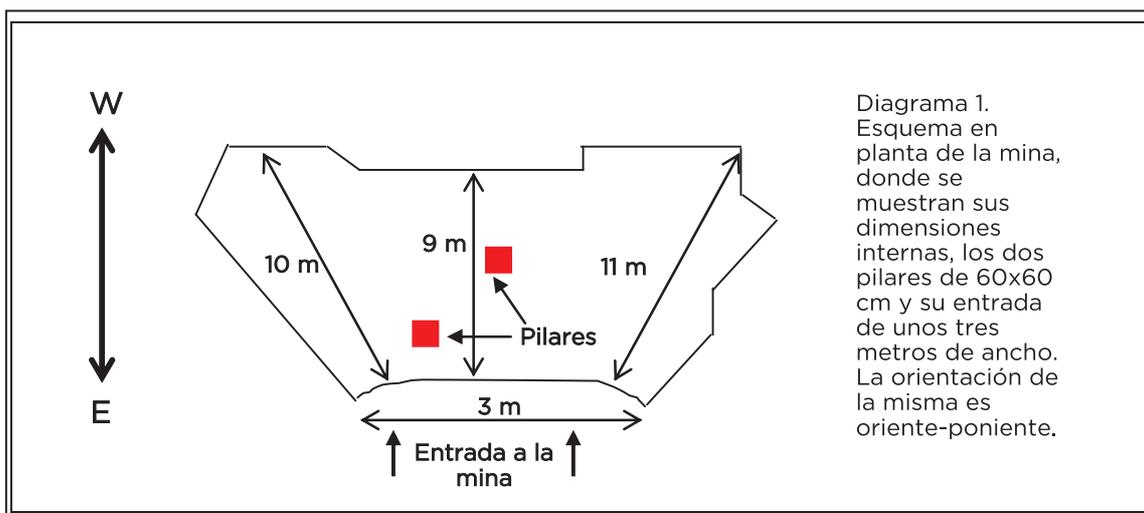
Diagrama 1.
Esquema en planta de la mina, donde se muestran sus dimensiones internas, los dos pilares de 60x60 cm y su entrada de unos tres metros de ancho. La orientación de la misma es oriente-poniente.

Esta mina, aparentemente representa una obra de exploración para explotación de un horizonte de grava y arena (material piroclástico de caída), debido a sus cortas dimensiones.
